Gewässerentwicklungskonzept Köln 2020 bis 2026 (GEK 2020)

ERSTE FORTSCHREIBUNG

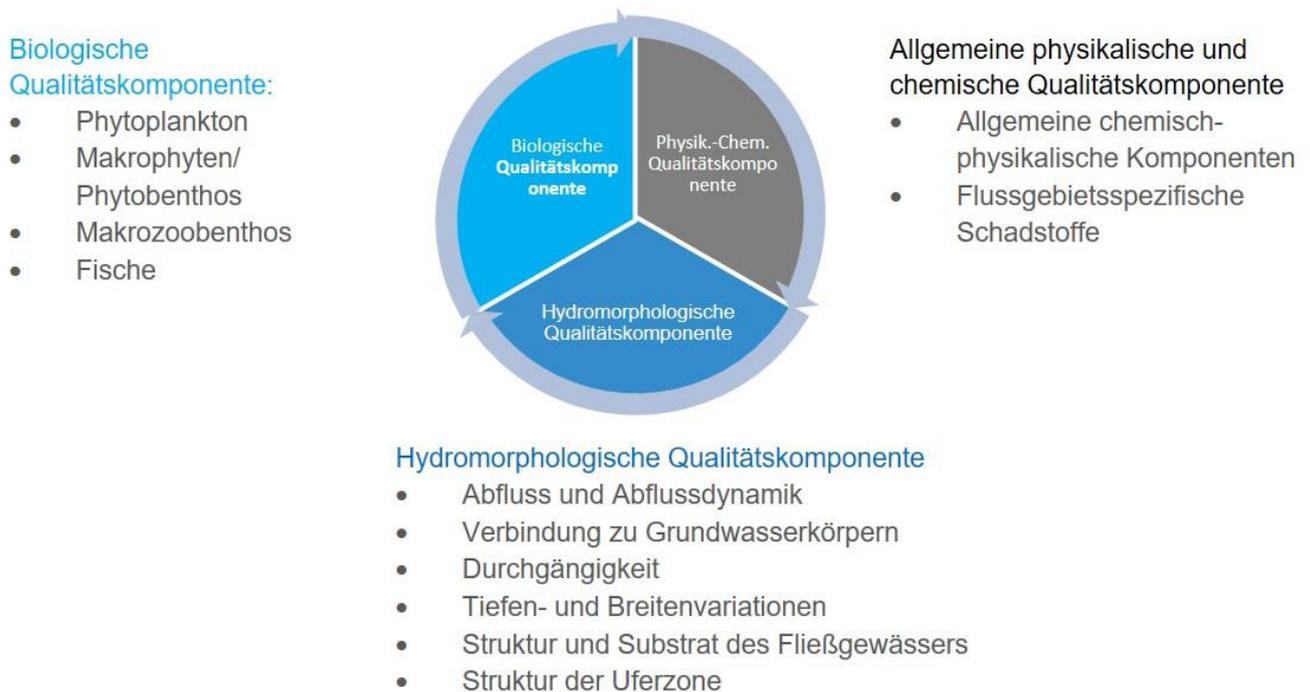
Die WRRL (und in Anlehnung daran auch das LANUV) definieren die monitoringrelevanten Qualitätskomponenten für berichtspflichtige Fließgewässer wie folgt:

Abbildung 3: Qualitätskomponenten nach der WRRL.

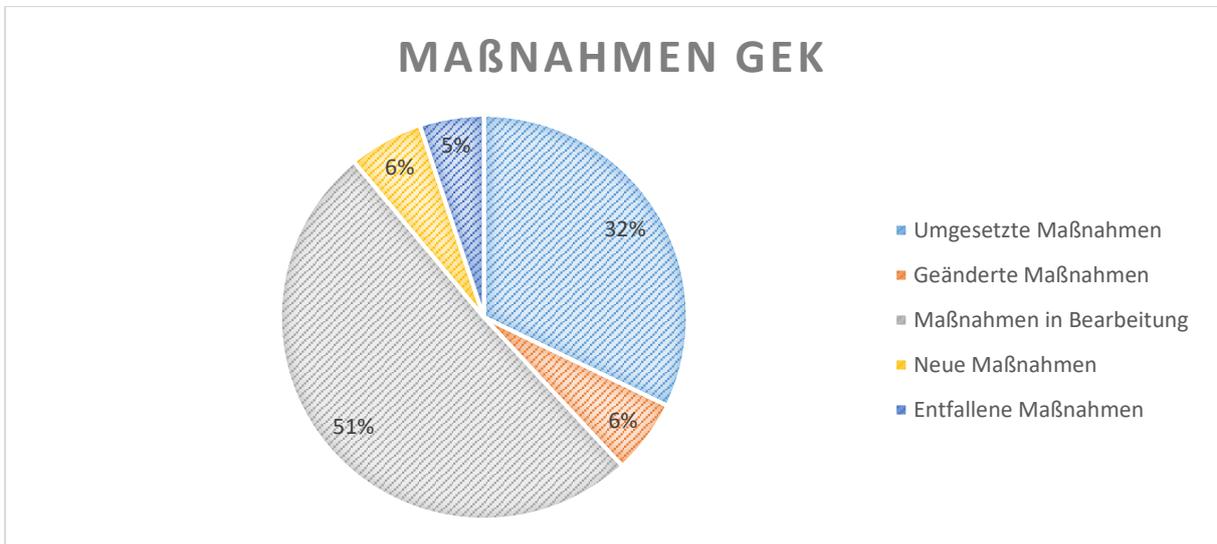
Das folgende Diagramm zeigt den Umsetzungsstand der in Köln geplanten Maßnahmen. Der Umsetzungsstand beträgt aktuell 32%. Im Vergleich zum Gewässerentwicklungskonzept 2014 wurden 6% der Maßnahmen geändert, 51% sind in Bearbeitung, 6% neu entwickelte Maßnahmen und 5% entfallen.

Abbildung 7: Maßnahmen des GEK in Prozent der Maßnahmenanzahl.

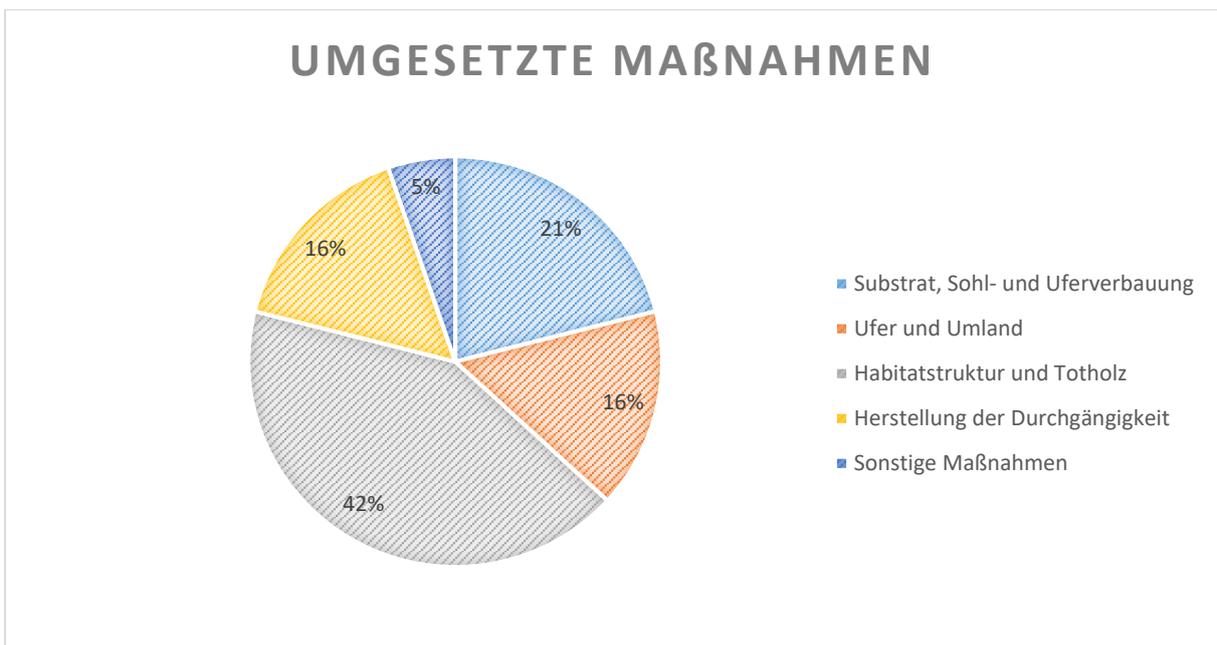
In Abbildung 8 erkennt man gut, dass die bisher umgesetzten Maßnahmen zum Großteil aus Maßnahmen der Habitatstruktur und des Umlandes bestehen. Dies hat den Grund, dass diese vergleichsweise weniger Aufwand erfordern und daher schneller umgesetzt werden können. Die meisten dieser Maßnahmen wurden über den Gewässerunterhaltungsplan genehmigt und beinhalten hauptsächlich strukturelle Verbesserungen. Darunter fällt zum Beispiel das Einbringen von Totholz oder das Entfernen standortfremder Gehölze.

Abbildung 8: Umgesetzte Maßnahmen des GEK in Prozent der Maßnahmenanzahl.

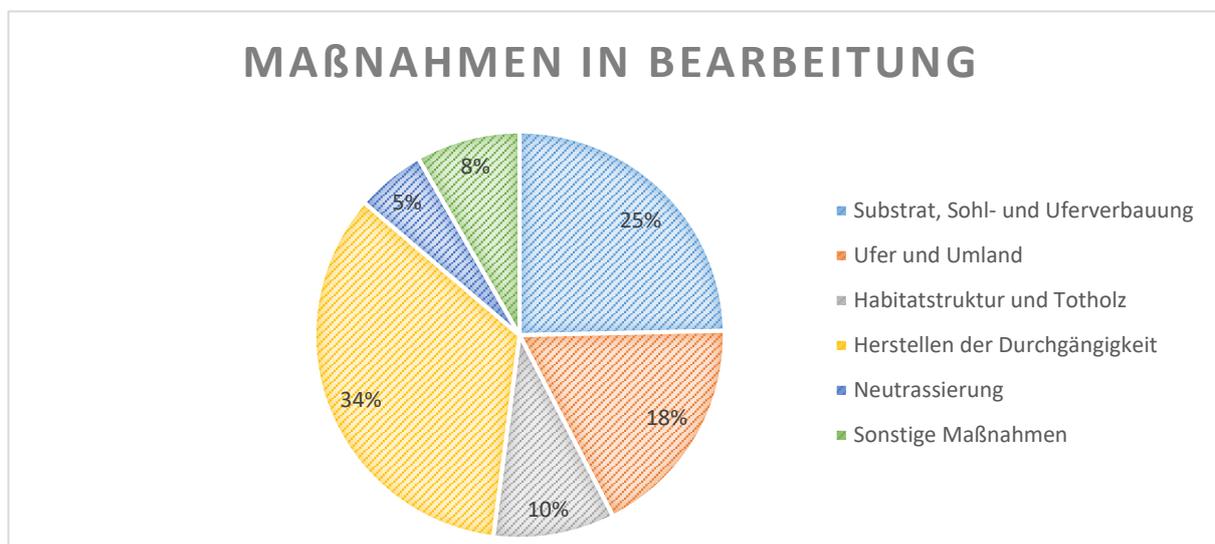
Die Umsetzung der Durchgängigkeit ist aufgrund der Restriktionen durch den Denkmalschutz und der Anforderungen durch Anwohner und Fachbehörden sehr anspruchsvoll und zeitaufwändig. Daher macht die Herstellung der Durchgängigkeit bisher nur 6% der umgesetzten Maßnahmen aus. Die Sohlabstürze, die durch die ehemaligen Mühlenstandorte bestehen, befinden sich in der konkreten Planung und Abstimmung, so dass die Umsetzung nach Abschluss der Genehmigungsplanung vorbehaltlich einer Genehmigung erfolgen kann.

Abbildung 9: Maßnahmen des GEK in Bearbeitung in Prozent der Maßnahmenanzahl.

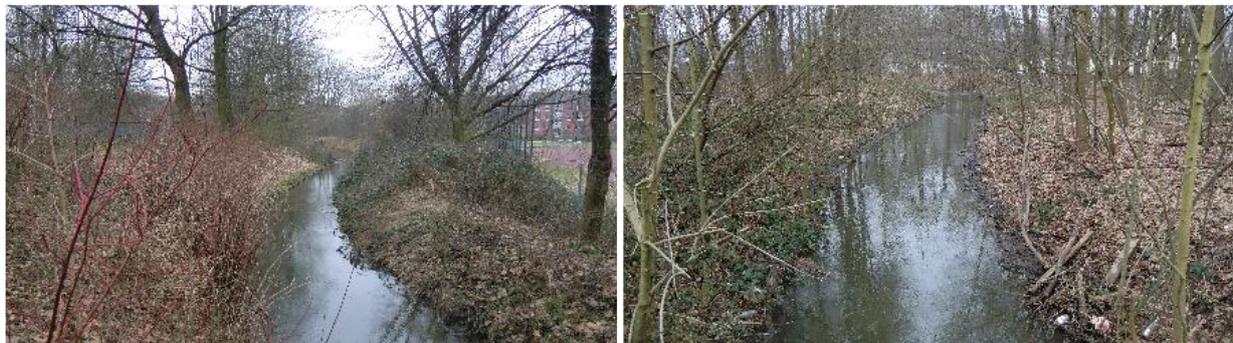
Flehbach FLE M4 (km 2+250 bis km 2+530): Erhöhung der Strukturvielfalt, Austausch des Sohlsubstrats

Abbildung 10: Maßnahmenabschnitt FLE M4 am Flehbach.

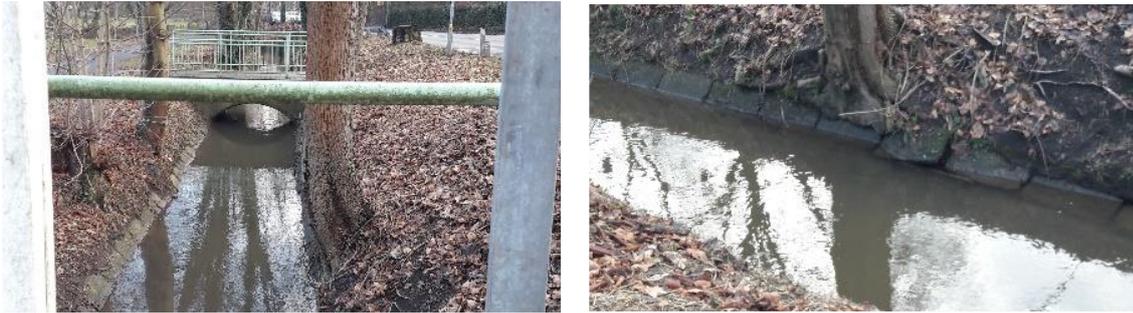
Flehbach FLE M5 (km 2+560 bis km 2+630): Erhöhung der Strukturvielfalt, Rückbau und Ersatz von Ufer- und Sohlverbau

Abbildung 11: Maßnahmenabschnitt FLE M5 am Flehbach.

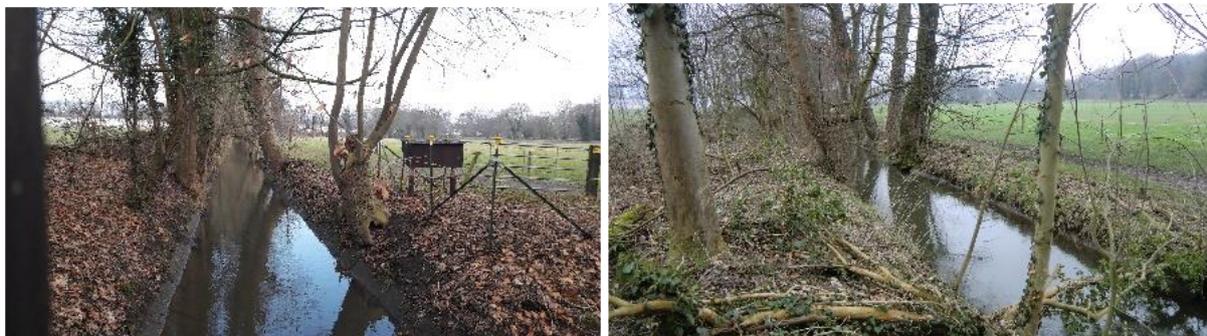
Flehbach FLE M6 (km 2+630 bis km 3+100): Entwicklung von Habitaten, Rückbau und Ersatz von Ufer- und Sohlverbau, rechtsseitiger Gewässerrandstreifen

Abbildung 12: Maßnahmenabschnitt FLE M6 am Flehbach.

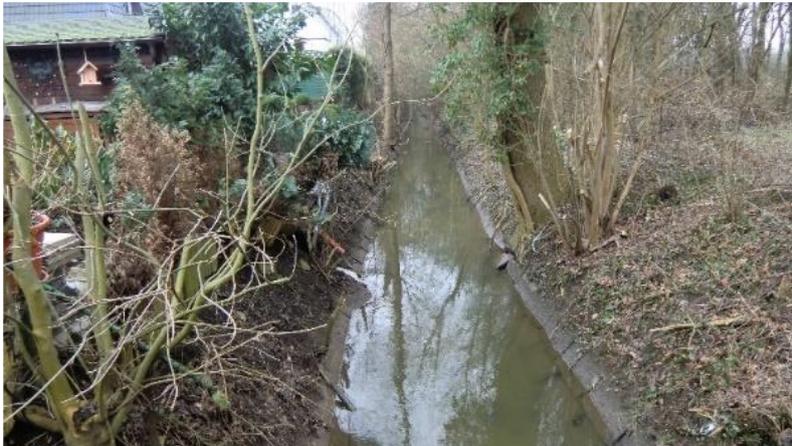
Flehbach FLE M8 (km 3+450 bis km3+580) und FLE M9 (km 3+580 bis km 3+880): Rückbau und Ersatz von Ufer- und Sohlverbau, Gewässerrandstreifen

Abbildung 13: Maßnahmenabschnitte FLE M8 und FLE M9 am Flehbach.

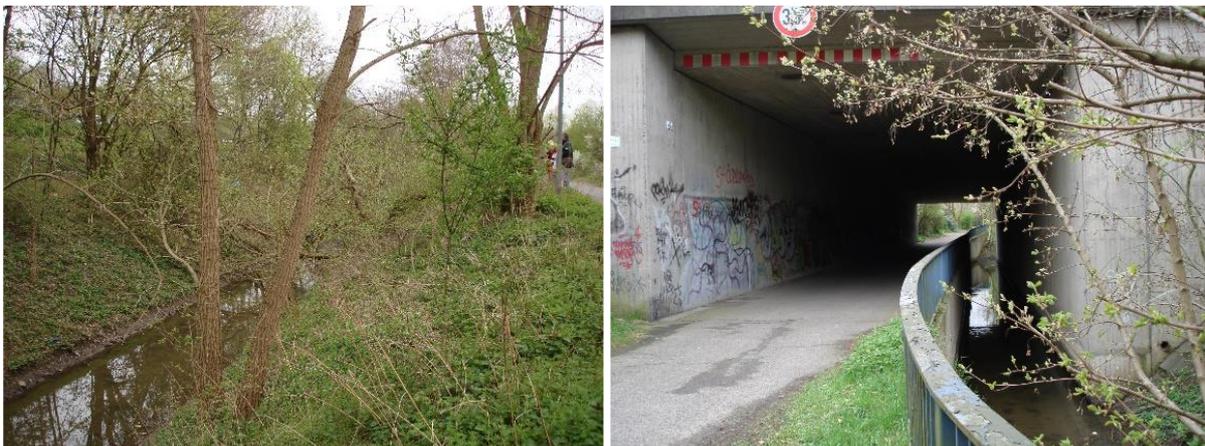
Flehbach FLE M10 (km 3+930 bis km 4+140): Vitalisierung innerhalb des vorhandenen Profils

Abbildung 14: Maßnahmenabschnitt FLE M10 am Flehbach.

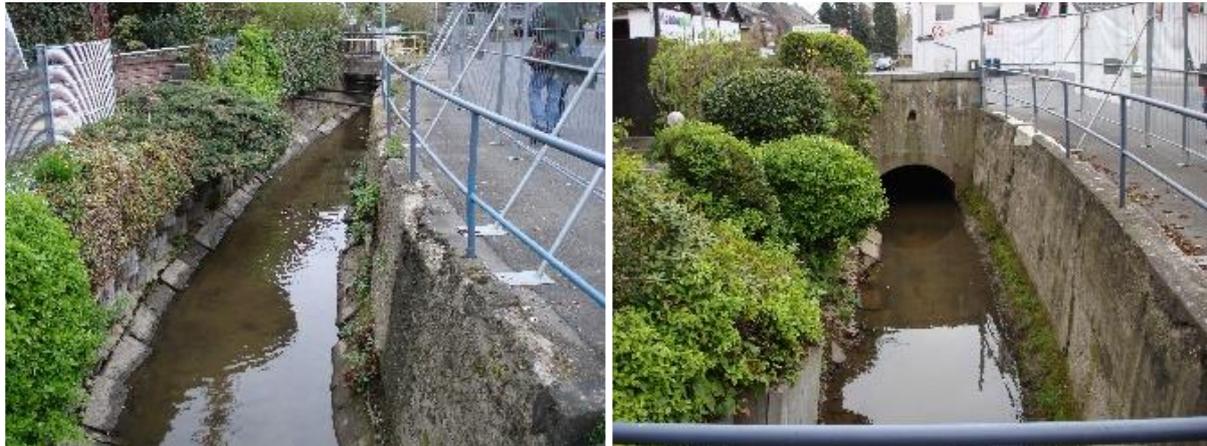
Flehbach FLE M12 (km 4+320 bis km 4+730): Querschnittsverbreiterung und Erhöhung der Strukturvielfalt

Abbildung 15: Maßnahmenabschnitt FLE M12 am Flehbach.

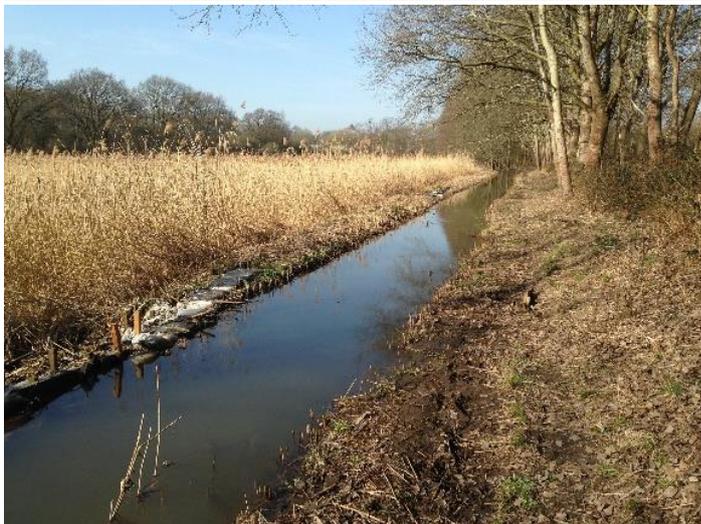
Flehbach FLE M13 (km 5+400 bis km 6+400): Gewässerrandstreifen

Abbildung 16: Maßnahmenabschnitt FLE M13 am Flehbach.

Flehbach M 13 km 5+400 – 6+400 (Merheimer Bruch):

Ein Projekt an der Schnittstelle zwischen Gewässerentwicklung und Natur- bzw. Landschaftsschutz ist die geplante Wiedervernässung des Merheimer Bruchs. Dieser ist ein Feuchtgebiet, welches als Folge der Umlegung, Begradigung und Befestigung des Flehaches aus Gründen der Urbachmachung von landwirtschaftlichen Flächen trocken gelegt worden war. Hierdurch ging die für ein Niedermoor typische Flora und Fauna im Bereich des Bruchs verloren.

Unter Federführung des Amtes für Landschaftspflege und Grünflächen und des Umwelt- und Verbraucherschutzamtes ist eine Reaktivierung des Merheimer Bruchs vorgesehen. In demselben Abschnitt soll auch der Flehbach, der dort in Dammlage verläuft, in einen naturnahen Zustand zurückversetzt werden. Auf den ersten Blick erscheint es selbstverständlich, dass hier die Belange von Gewässerentwicklung und Naturschutz in Einklang gebracht werden können.

Die topografischen Verhältnisse führen jedoch zu besonderen Herausforderungen. Aus gewässerökologischer Sicht muss sichergestellt sein, dass es nicht zu einem Aufstau des Flehachs kommt. Dies würde zu einem Durchgängigkeitshindernis für Fische und andere Gewässerlebewesen führen. Stattdessen erscheint es sinnvoll, eine bestimmte Wassermenge aus dem Flehbach in den Bruch einzuleiten. In Zeiten geringer Wasserführung muss allerdings gewährleistet sein, dass eine bestimmte Restwassermenge im Bachbett verbleibt.

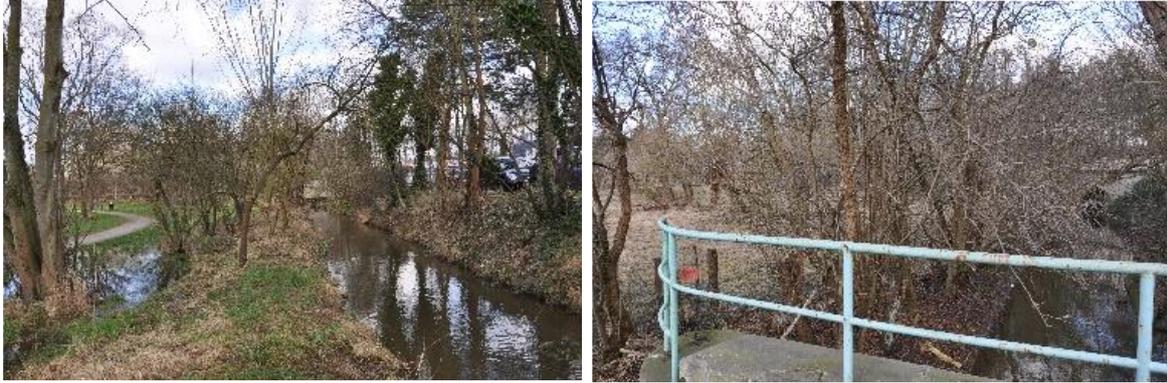
Flehbach FLE M14 (km 6+440 bis km 6+830) Entwicklung von Habitaten, Anlegen einer Sekundäraue, Verlegung des Damms, Austausch des Sohlsubstrats – Trittstein

Abbildung 17: Maßnahmenabschnitt FLE M14 am Flehbach.

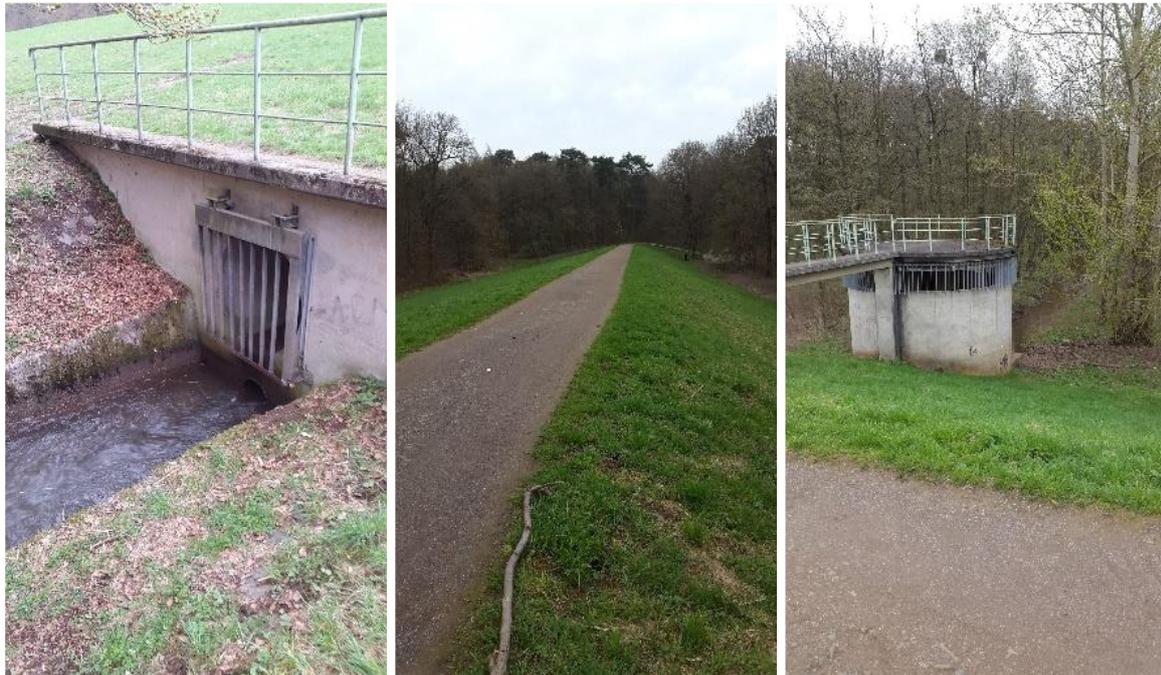
Flehbach FLE M23 (km 9+000 bis km 9+070): Umbau des Durchlasses im HRB-Damm

Abbildung 18: Maßnahmenabschnitt FLE M23 am Flehbach.

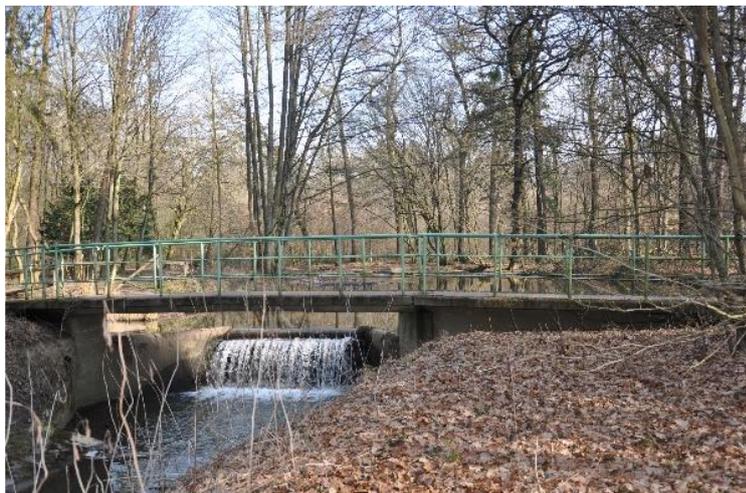
Flehbach FLE M25 (km 9+400 bis km 9+460): Sandfang

Abbildung 19: Maßnahmenabschnitt FLE M25 am Flehbach.

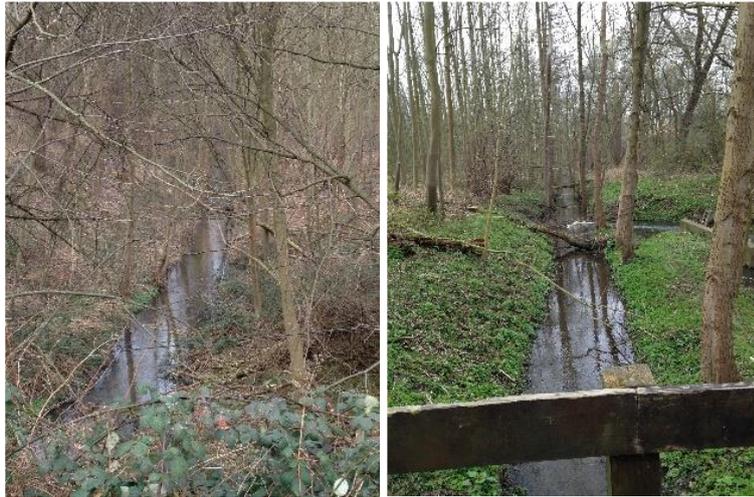
Frankenforstbach FRA M1 (km 0+160 bis km 0+380): Eigendynamische Entwicklung

Abbildung 20: Maßnahmenabschnitt FRA M1 am Frankenforstbach.

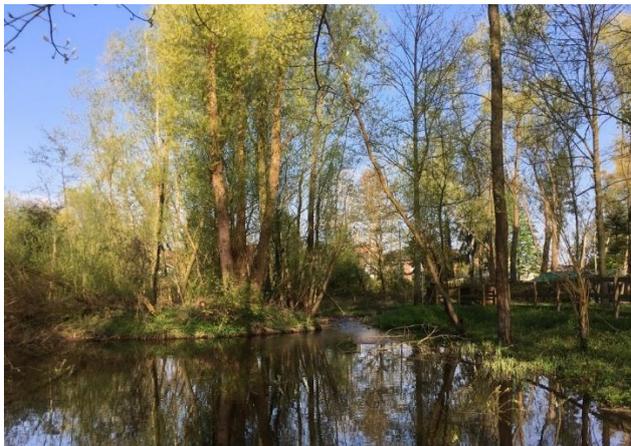
Frankenforstbach FRA M2 (km0+380 bis km 0+440): Sandfang

Abbildung 21: Maßnahmenabschnitt FRA M2 am Frankenforstbach.

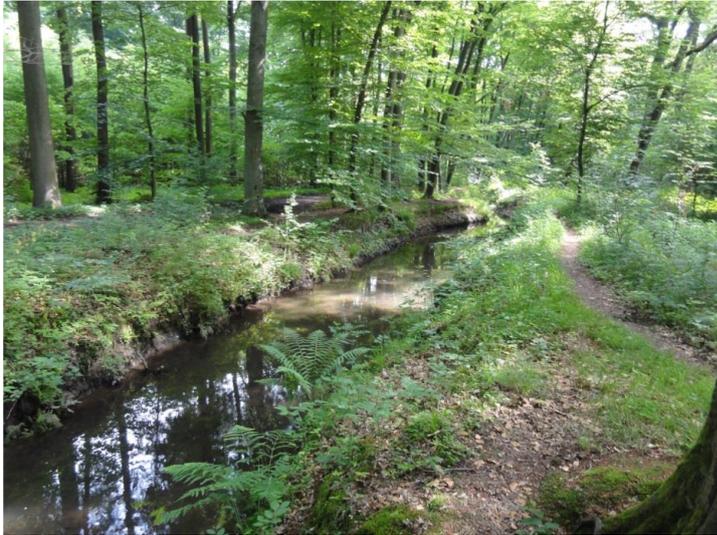
Frankenforstbach FRA M3 (km 0+470 bis km 1+070) und FRA M8 (km 4+150 bis km 4+400): Uferrandstreifen

Abbildung 22: Maßnahmenabschnitte FRA M3 und FRA M8 am Frankenforstbach.

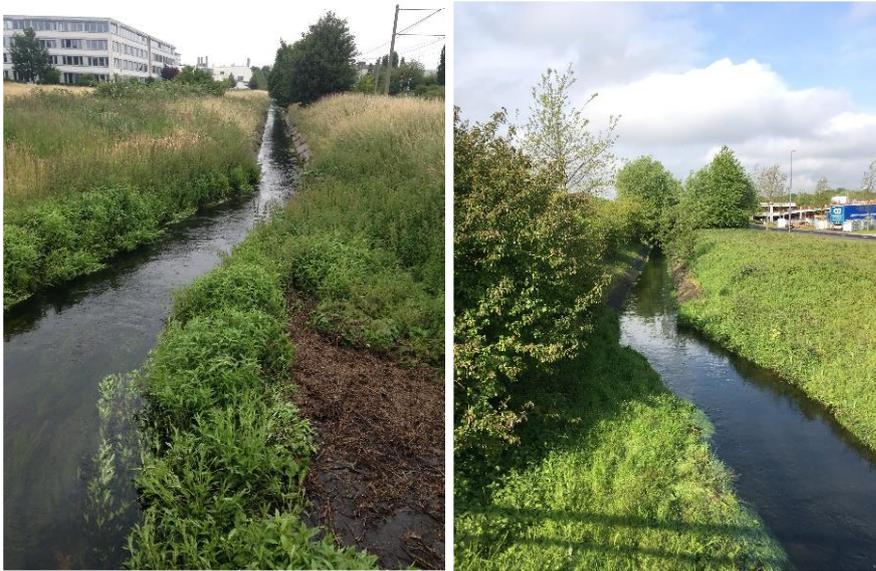
Frechener Bach FRE M2 (km 0+200 bis km 0+750): Maßnahmen zur Vitalisierung des Gewässers (u. a. Optimierung von Sohle, Varianz und Substrat)

Abbildung 23: Maßnahmenabschnitt FRE M2 am Frechener Bach.

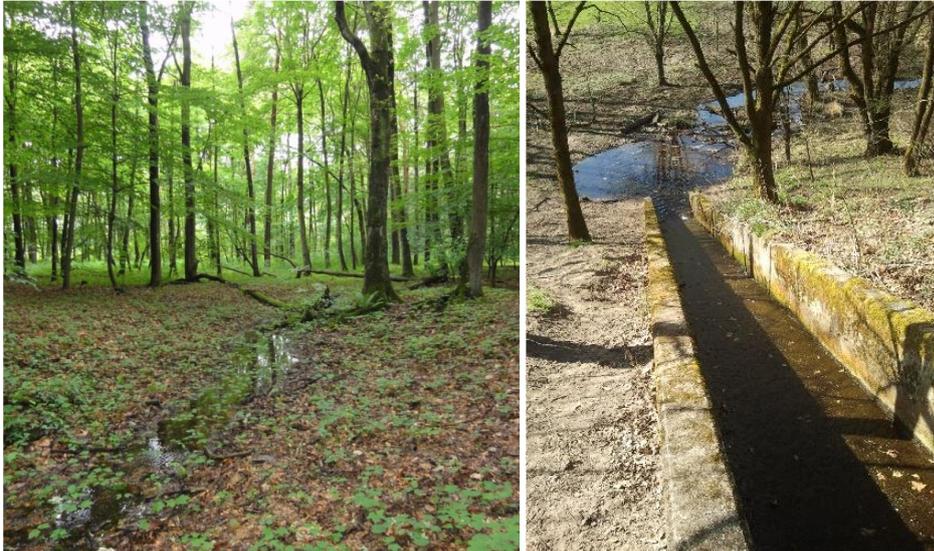
Kurtenwaldbach KUR M1 (km 0+000 bis 0+300) und KUR M3 (km 2+220 bis km 2+230): Herstellen der Durchgängigkeit und Erhöhen der Versickerungsfähigkeit des Mündungsbereiches

Abbildung 24: Maßnahmenabschnitt KUR M1 am Kurtenwaldbach.

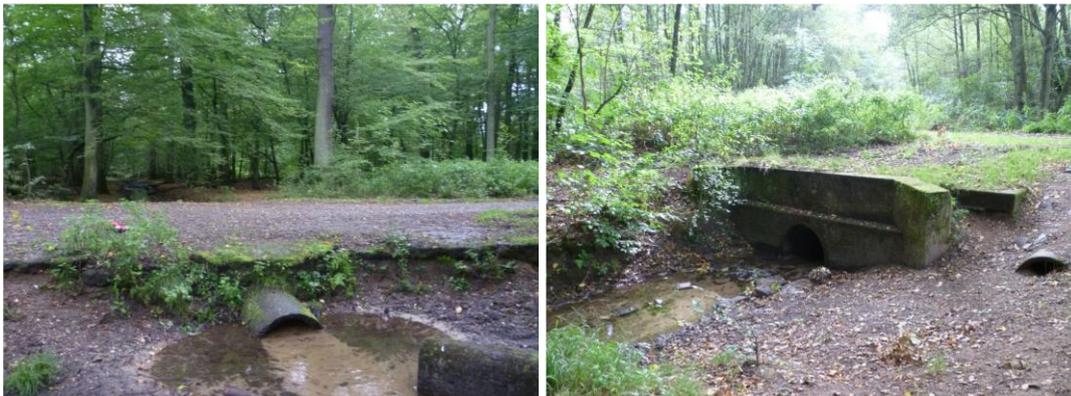
Kurtenwaldbach KUR M2 (km 1+890 bis 1+870), KUR M4 (km 3+230 bis km 3+200) und KUR M5 (km 3+560 bis km 3+530): Herstellen der Durchgängigkeit

Abbildung 25: Maßnahmenabschnitt KUR M2 am Kurtenwaldbach.

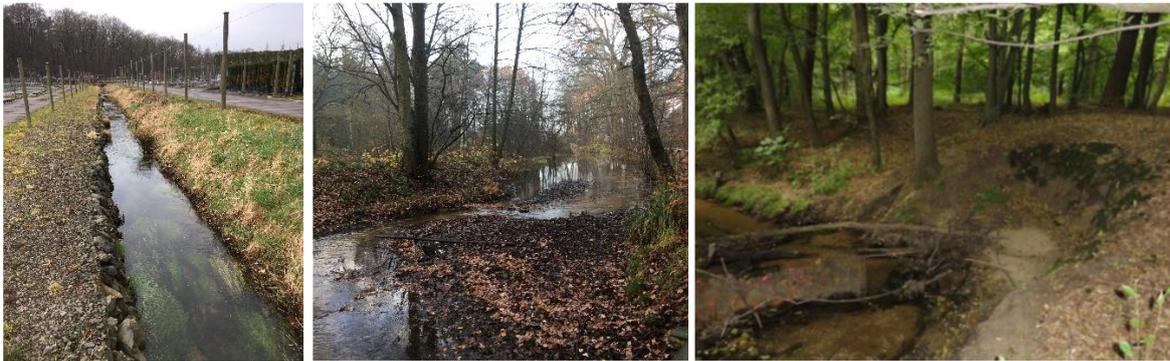
Kurtenwaldbach KUR M6 (km 3+750 bis km 3+970), KUR M7 (km 4+000 bis km 4+100) und KUR M8 (km 4+200 bis km 4+220): Profilverlegung und Optimierung von Substrat, Sohl- und Uferverbau

Abbildung 26: Maßnahmenabschnitte KUR M6 und KUR M8 am Kurtenwaldbach.

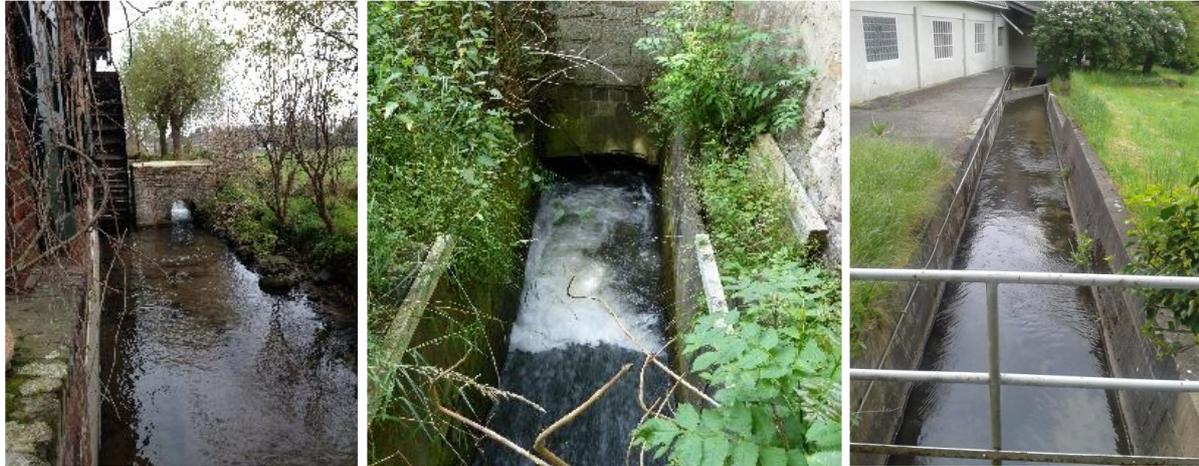
Strunde STR M1B (km 0+200 bis km 0+370), STR M13 (km 2+710 bis km 2+740), STR M17A (km 4+075 bis km 4+110), STR M17B (km 4+390 bis km 4+480) und STR M19 (km 5+220 bis km 5+250): Herstellen der Durchgängigkeit

Abbildung 27: Maßnahmenabschnitte zur Herstellung der Durchgängigkeit der Strunde.

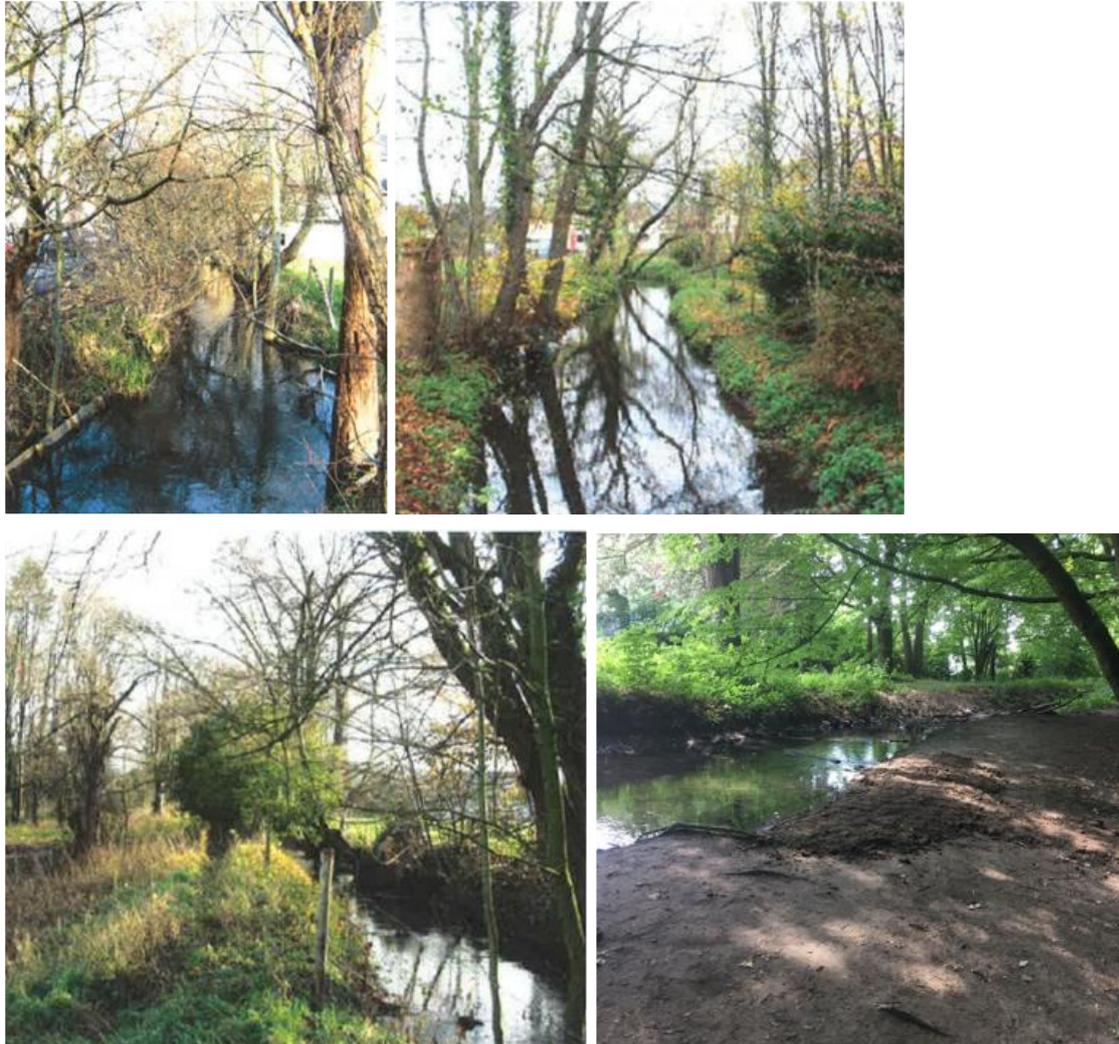
Strunde STR M2 (km 0+860 bis km 0+900), STR M3 (km 1+020 bis km 1+070), STR M4 (km 1+090 bis km 1+160), STR M5 (km 1+270 bis km 1+520), STR M8 (km 1+950 bis 1+980), STR M9 (km 2+040 bis km 2+160), STR M11/12 (km 2+500 bis km 2+650), STR M14 (km 2+760 bis km 2+850), STR M15 (km 2+870 bis km 3+100) und STR M16 (km 3+190 bis km 3+280): Eigendynamische Entwicklung und Erhöhung Totholzangebot

Abbildung 28: Maßnahmenabschnitte mit dem Entwicklungsziel der eigendynamischen Entwicklung an der Strunde.

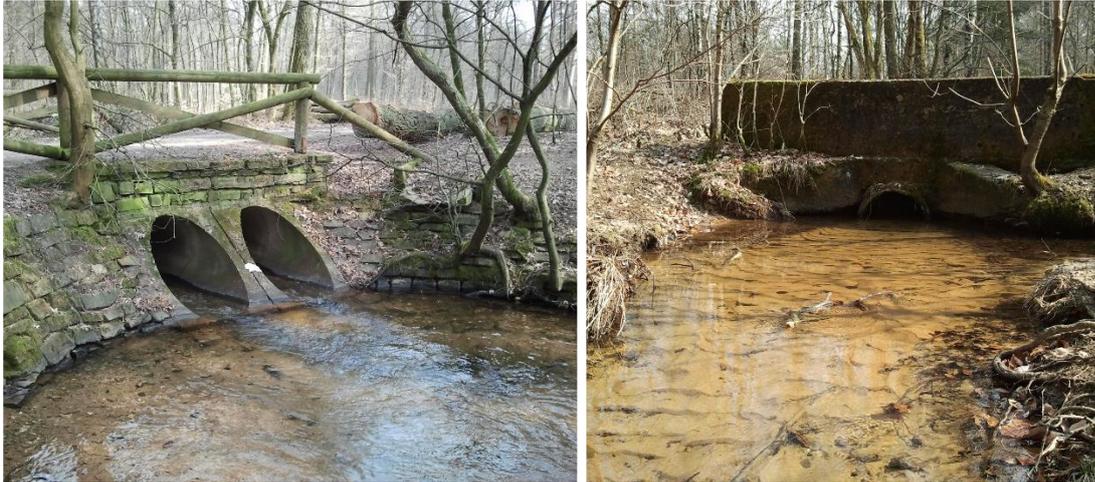
Giesbach GIE M4 (km 3+160, 2. Teil) und GIE M7 (km 1+540 bis km 1+530): Herstellen der Durchgängigkeit

Abbildung 29: Maßnahmenabschnitte GIE M4 und GIE M7 am Giesbach.

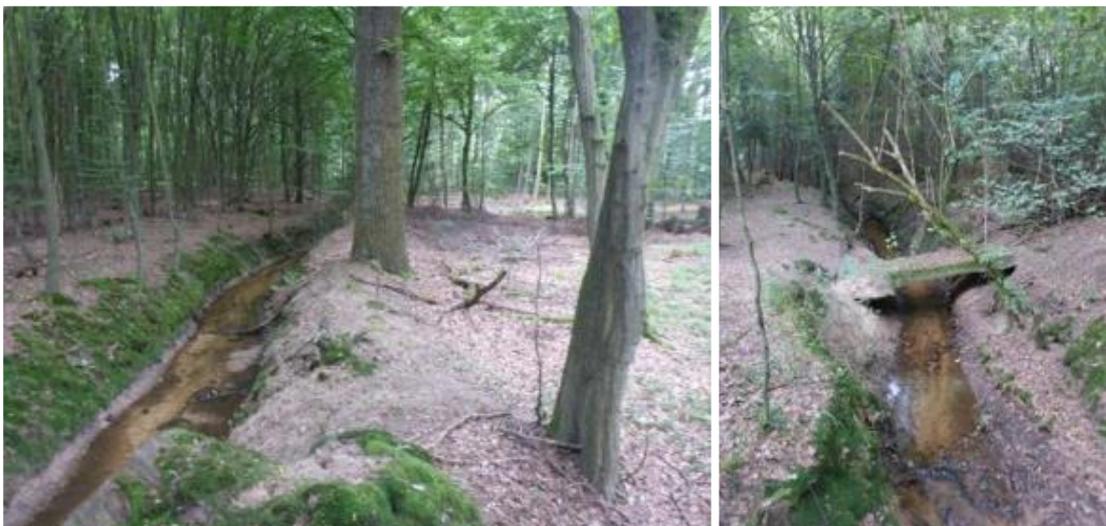
Giesbach GIE M6 (km 1+790 bis km 1+900) und GIE M8 (km 0+350 bis km 1+040): Entfernung standortuntypischer Gehölze, Ersatz durch standorttypische Gehölze

Abbildung 30: Maßnahmenabschnitte GIE M6 und GIE M8 am Giesbach.

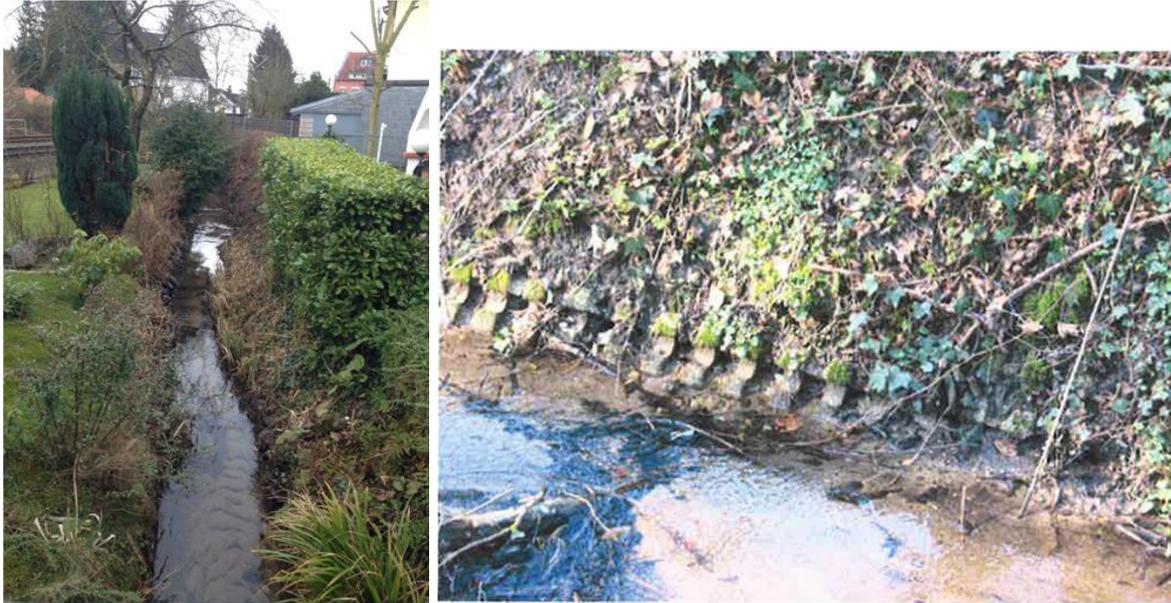
Kemperbach KEM M1 (km 2+820 bis km 2+890), KEM M2 (km 2+580 bis km 2+650), KEM M3 (km 2+500 bis km2+520), KEM M9 (km 0+000 bis km 0+430): Rückbau des Uferverbau, Herstellen Gewässerrandstreifen

Abbildung 31: Maßnahmenabschnitte zur Herstellung eines Gewässerrandstreifens am Kemperbach.

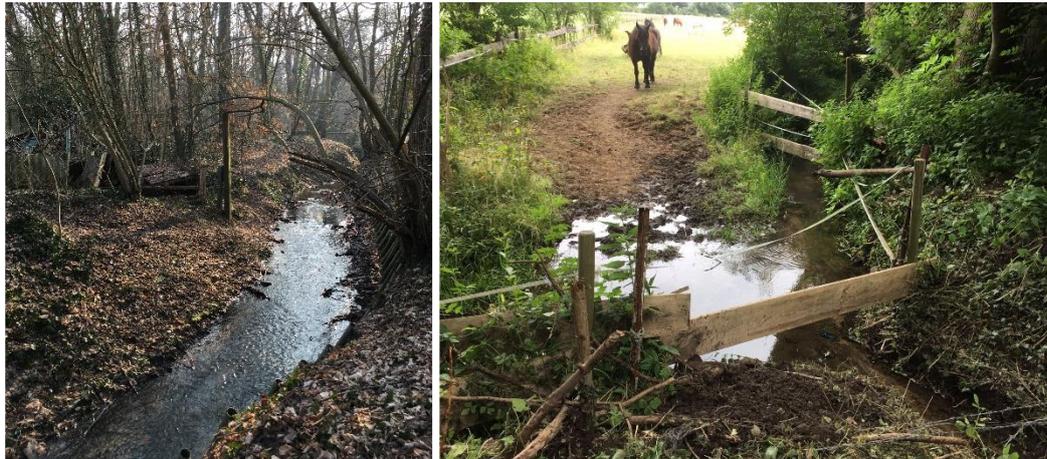
Kemperbach KEM M6 (km 1+780 bis km 1+800), KEM M7 (km 0+900 bis km 1+220), KEM M8 (km 0+660 bis km 0+750): Uferrandstreifen

Abbildung 32: Maßnahmenabschnitte KEM M6, KEM M7 am Kemperbach.

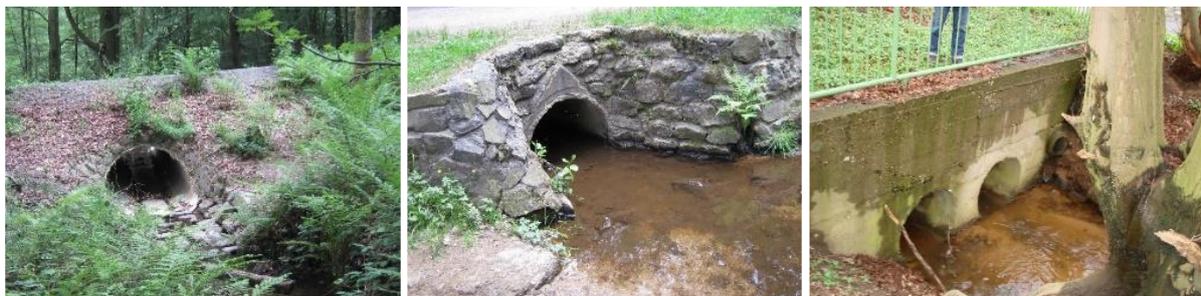
Selbach SEL M2 (km 3+380 bis km 3+400), SEL M4 (km 2+670 bis km 2+680), SEL M7 (km 1+640 bis km 1+650) und SEL M11 (km 0+030 bis km 0+040): Herstellen der Durchgängigkeit

Abbildung 33: Maßnahmenabschnitte zur Herstellung der Durchgängigkeit am Selbach.

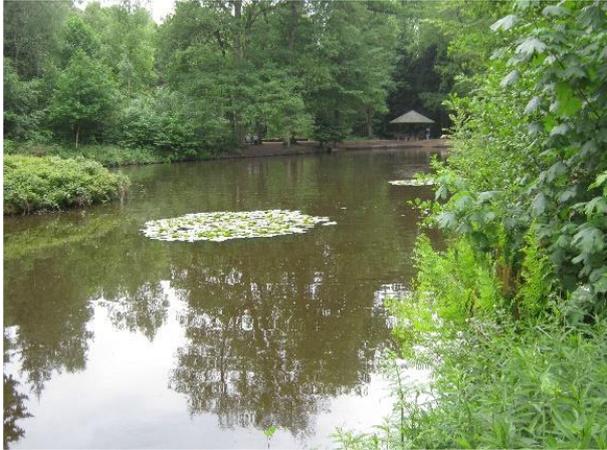
Selbach SEL M5 (km 2+300 bis km 2+400): Selbachweiher

Abbildung 34: Maßnahmenabschnitt SEL M5 am Selbachweiher.

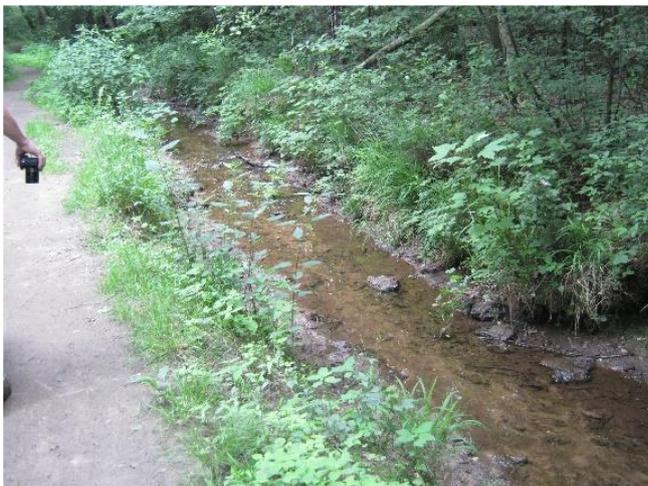
Selbach SEL M9 (km 0+500 bis km 1+090): Gewässerrandstreifen

Abbildung 35: Maßnahmenabschnitt SEL M9 am Selbach.

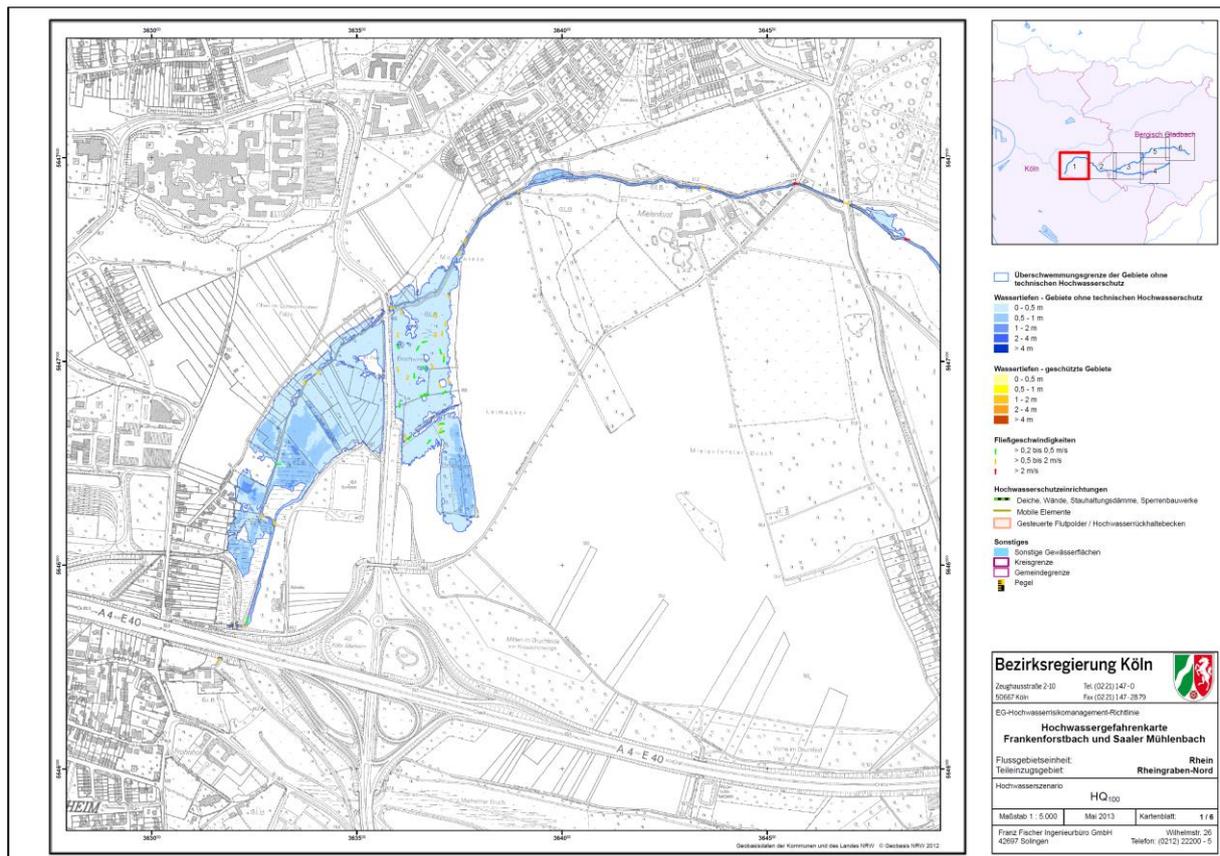
Im Ergebnis sind am Frankenforstbach bei einem Extremereignis weniger als 100 Einwohner im Stadtteil Merheim betroffen. Bei einem 100-jährlichen Hochwasser ergeben sich keine Betroffenen. Die Festlegung als Risikogewässer diene vor allem auch der Flächenfreihaltung, da die kartografisch ermittelten Flächen für das 100-jährliche Hochwasser als Überschwemmungsgebiete festgesetzt werden.

Abbildung 36: Ausschnitt der Hochwassergefahrenkarte des Frankenforstbachs der Bezirksregierung Köln.

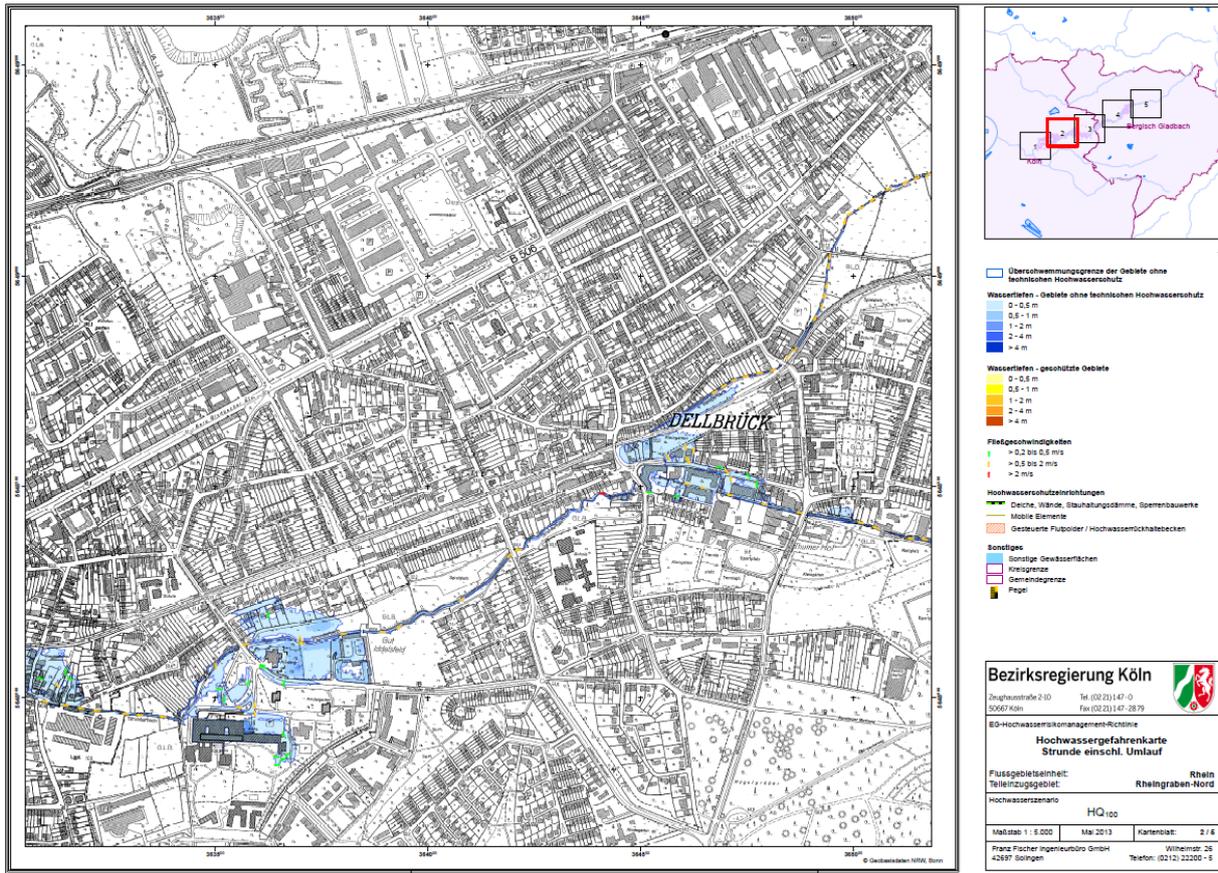
An der Strunde sind im Stadtteil Holweide ab einem häufigen Hochwasser einige Wohngebäude im Bereich der Schweinheimer Straße betroffen. Bei einem 100-jährlichen Hochwasser käme es zusätzlich im Gebiet um die Neufelder und Dabringhauser Straße zu Überschwemmungen. Die Risikokarte geht von ca. 600 betroffenen Einwohnern aus. Dort befindet sich auch das Krankenhaus Holweide sowie ein Kindergarten. Bei einem Extremhochwasser käme es laut den Berechnungen des Landes zu großflächigen Überflutungen, die dann neben Wohngebieten auch Gewerbeflächen erfassen würden. Hiervon wären bis zu 8.000 Einwohner betroffen. Für die Strunde scheint aufgrund der Berechnungen eine Überflutungsgefährdung bebauter Flächen und somit ein Handlungsbedarf zu bestehen.

Abbildung 37: Ausschnitt der Hochwassergefahrenkarte Strunde einschließlich Umlauf, HQ 100.

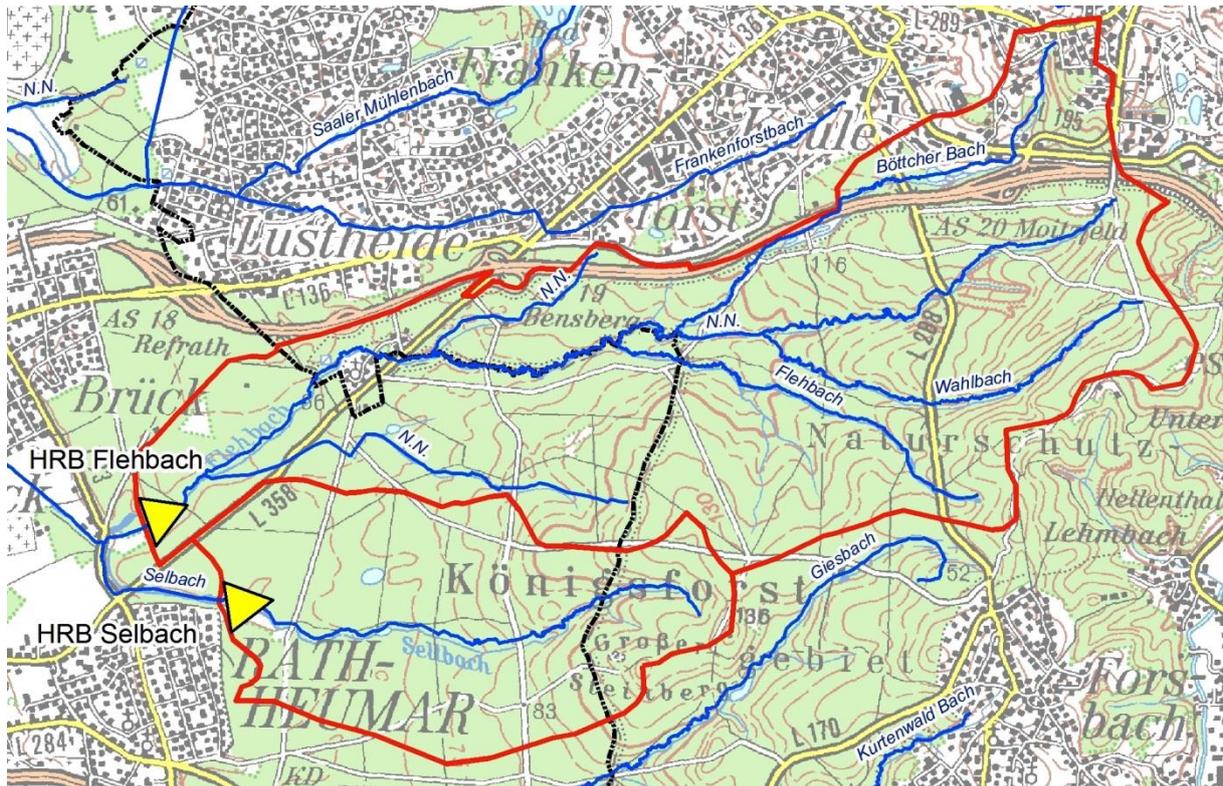
Das kleinere HRB Selbach besitzt ein oberirdisches Einzugsgebiet A_{EO} von rund 4,6 km². Bei Vollstau wird in dem HRB ein Volumen von circa 93.000 m³ zwischengespeichert, bevor der Beckenüberlauf anspringt.

Abbildung 39: Einzugsgebiete der Hochwasserrückhaltebecken (HRB) Flehbach und Selbach.

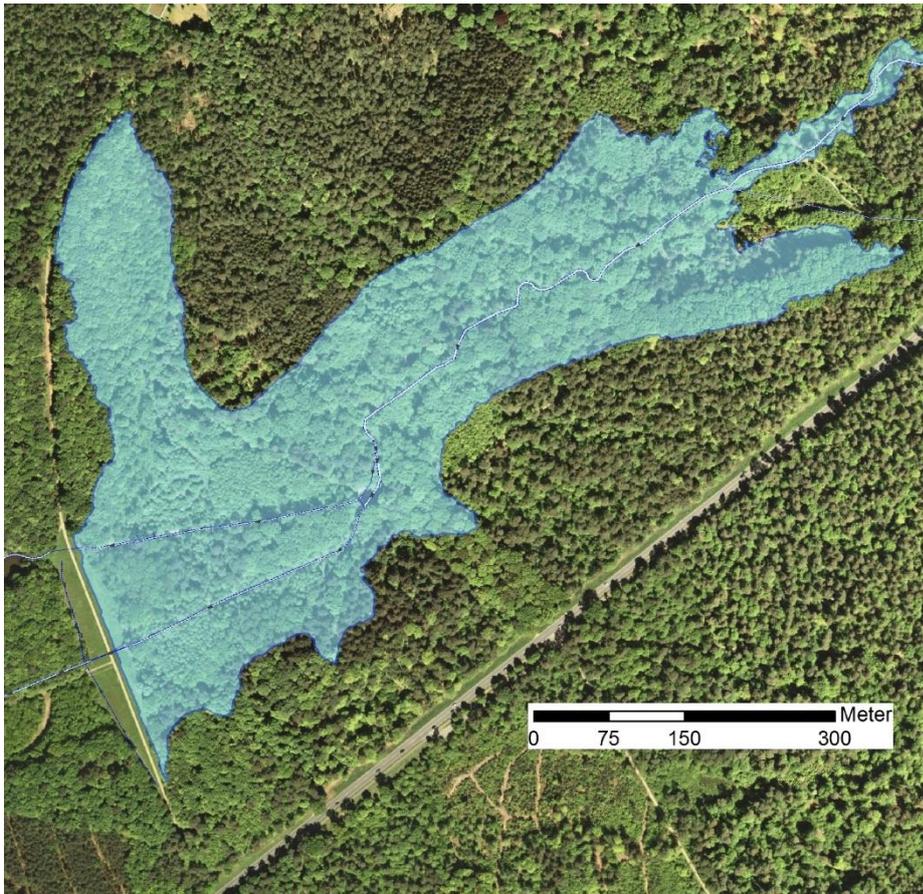
Die beiden HRB befinden sich im sogenannten Hauptschluss. Das bedeutet, dass der jeweilige Absperrdamm die Gewässer kreuzt und die Gewässer in Rohrleitungen durch die Dämme geführt werden. Was Ende der sechziger Jahre standardmäßiger Umgang mit „Vorflutern“ war, ist mit dem heutigen Wissen um Lebensräume und –bedingungen der Fauna und Flora nunmehr nicht mehr vertretbar. Die Durchlässe sind Wanderungshindernisse für die aquatische Fauna und trennen die Gewässer in ökologisch unabhängige Abschnitte auf.

Abbildung 40: Hochwasserrückhaltebecken Flehbach mit Überflutungsfläche.

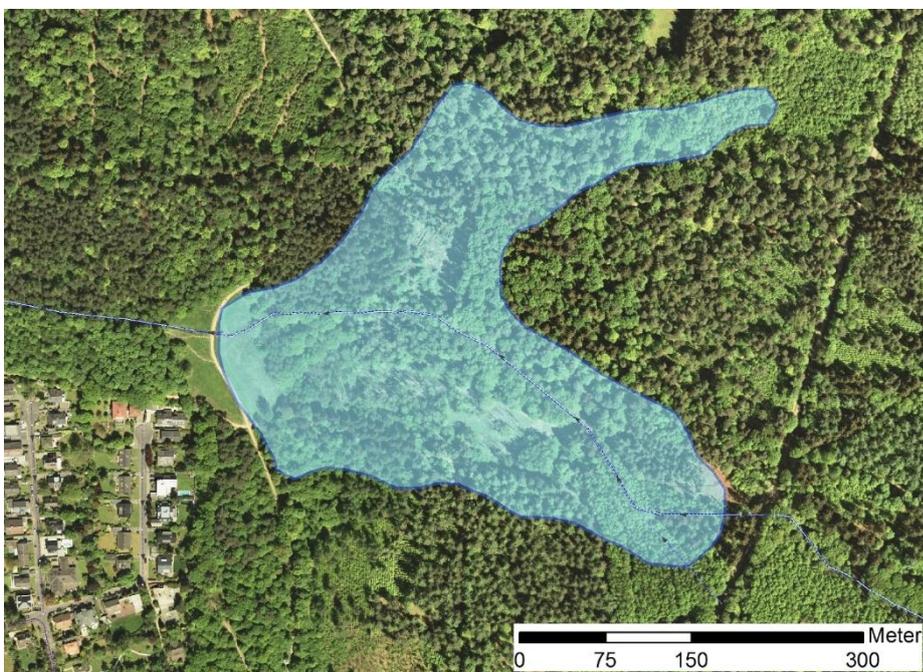
Abbildung 41: Hochwasserrückhaltebecken Selbach mit Überflutungsfläche.
