Gewässerentwicklungskonzept Köln 2020 bis 2026 (GEK 2020)

ERSTE FORTSCHREIBUNG

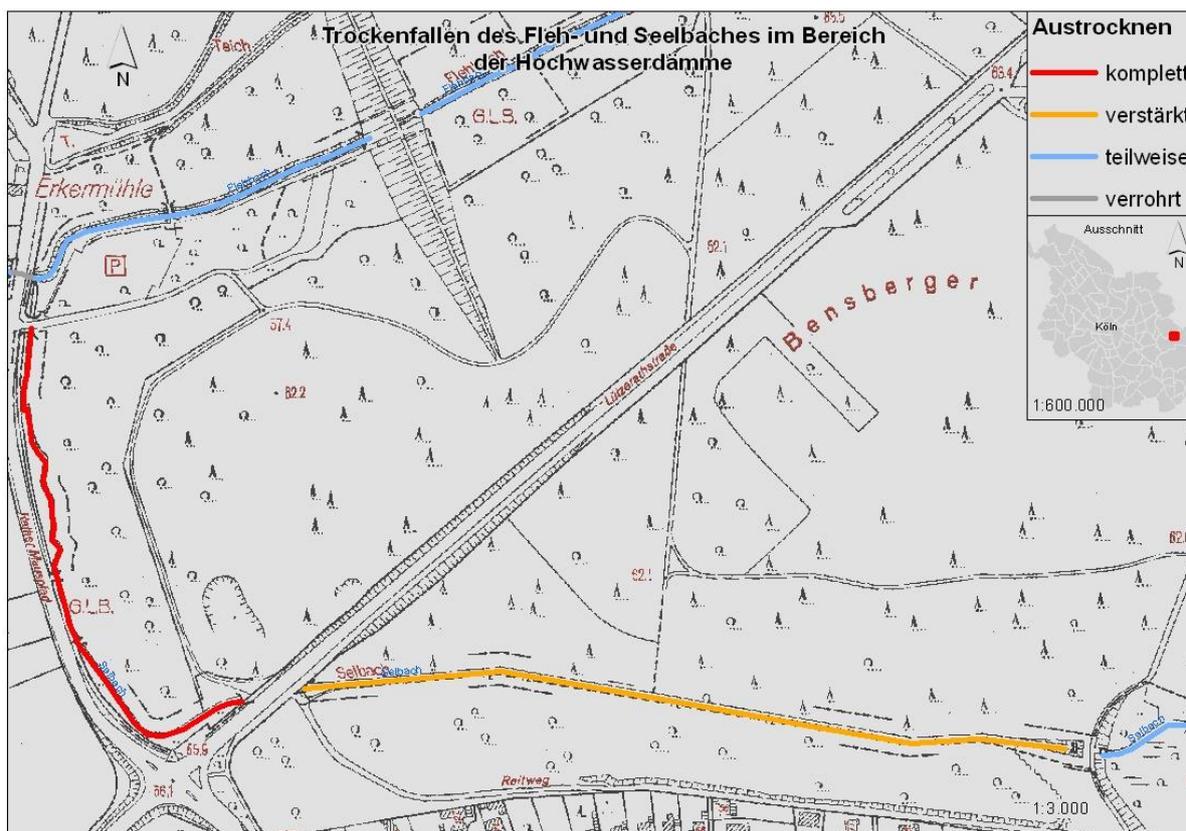
Das Trockenfallen der Kölner Bäche wird primär durch länger andauernde Trockenperioden verursacht. Betroffen sind konkret der Flehbach und der Selbach. Oberhalb der Dämme östlich vom Brücker Mauspfad beim Flehbach und östlich von Rather Mauspfad beim Selbach, erfolgt jeweils flussaufwärts ein teilweises Trockenfallen bei lang andauernden Trockenzeiten. Unterhalb der Dämme erfolgt das zum Teil vorkommende Trockenfallen beim Flehbach flussabwärts bis zum Sandfang, westlich vom Leimbacher Weg; beim Selbach kann unterhalb vom Hochwasserdamm der Abschnitt bis zur Lützerathstraße verstärkt austrocknen und folgend bis zur Einmündung in den Flehbach, sogar komplett austrocknen (siehe auch Abbildung 42).

Abbildung 42: Trockenfallen des Fleh- und Seelbaches im Bereich der Hochwasserdämme.

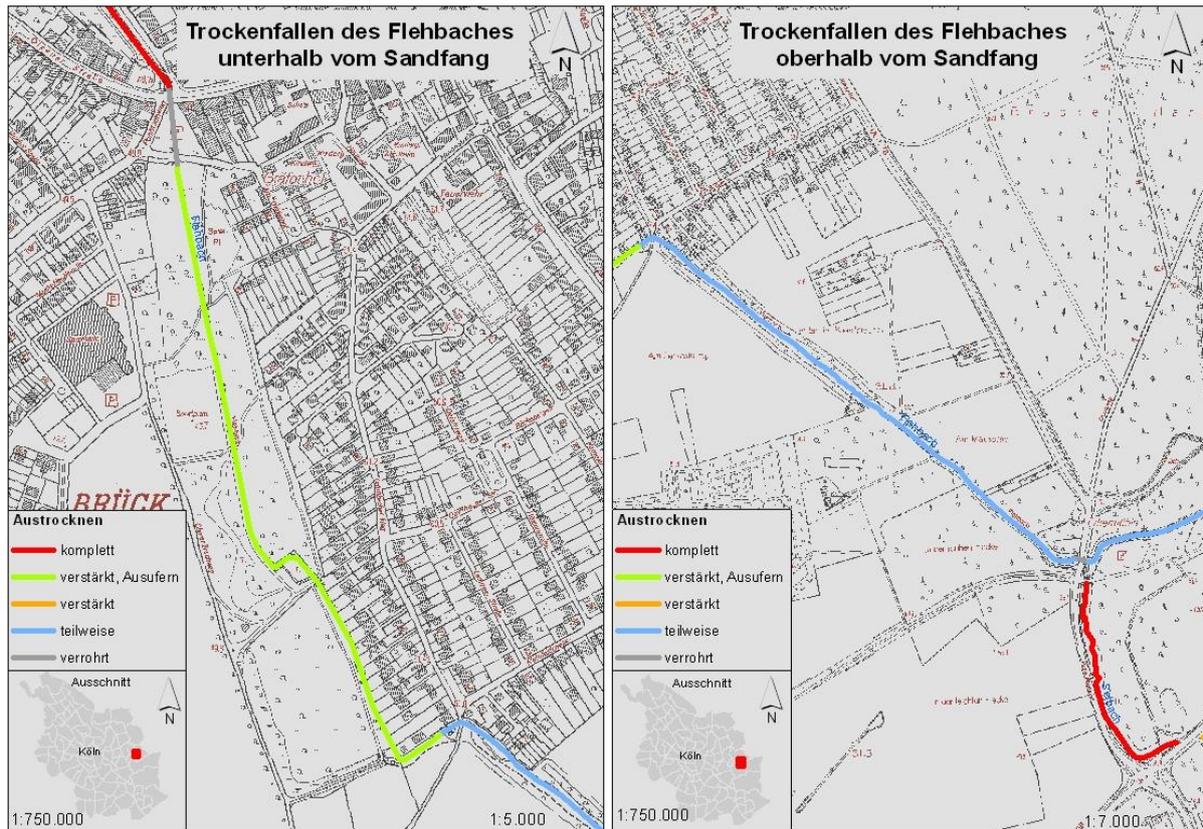
Der Sandfang beim Flehbach hat im Sommer bei extremen Trockenzeiten eine geringfügige Wasserführung. Unterhalb vom Sandfang kommt das Trockenfallen in den Sommermonaten verstärkt vor. Dieser Bachabschnitt kann bis zur Straße „Am Gräfenhof“ trocken fallen. Es ist wichtig zu erwähnen, dass genau dieser Abschnitt je nach Niederschlag in seiner Wasserführung entweder trocken fällt, oder auch bei starken Niederschlägen ausufert. Es ist bekannt, dass die Aue mit dem Sportplatz über längere Zeiträume überschwemmt wird. Auch südlich, unterhalb der Verrohrung (DN 400) „Am Gräfenhof“ sind diese Gewässereigenschaften zu beobachten (siehe auch Abbildung 43).

Abbildung 43: Trockenfallen des Flehbaches unterhalb und oberhalb vom Sandfang.

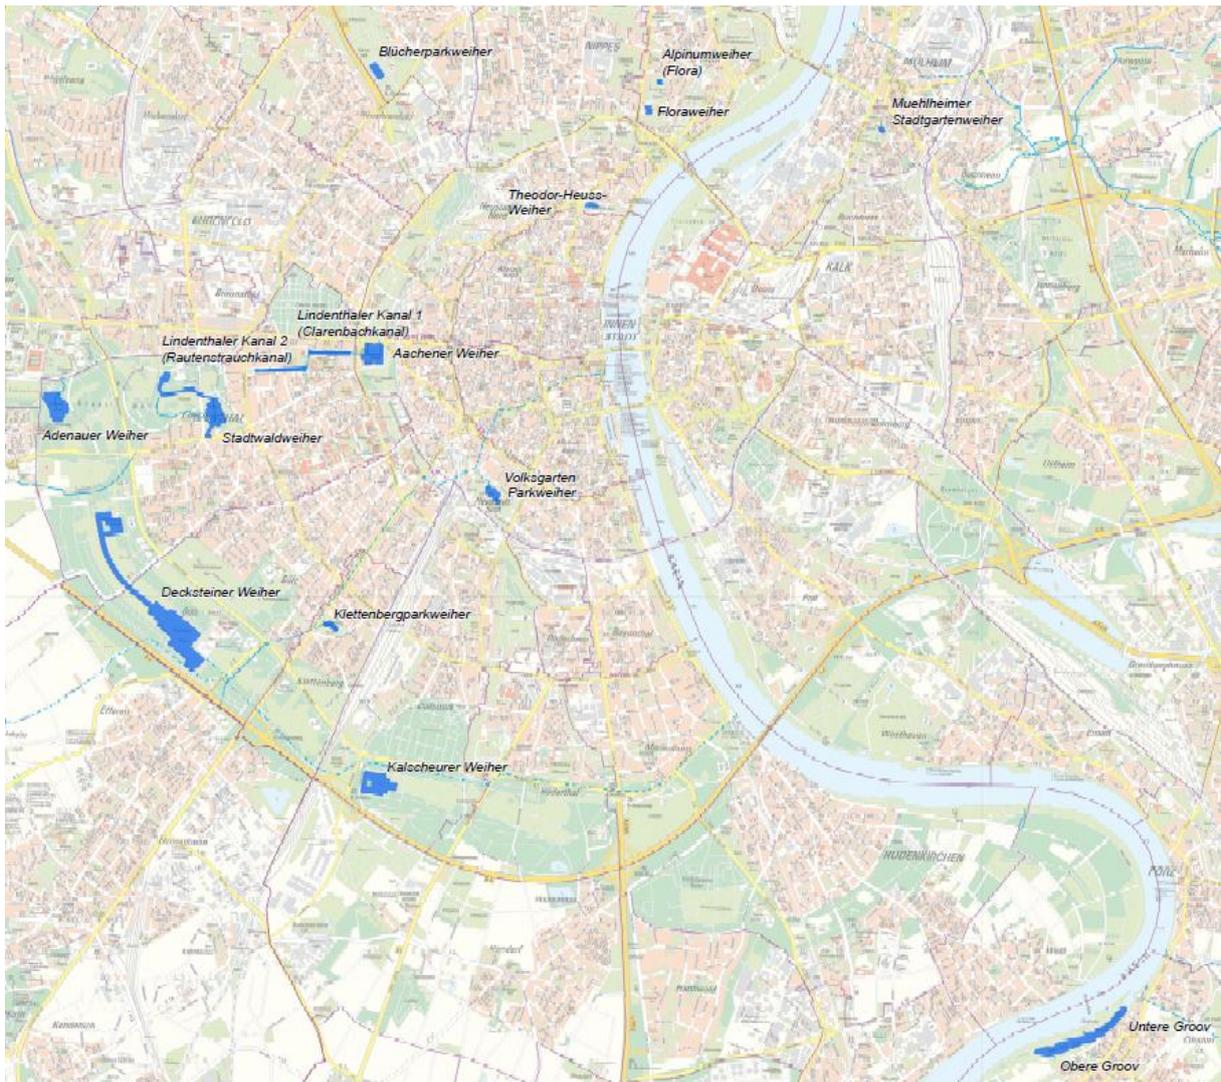
1. Aachener Weiher
2. Adenauer Weiher
3. Alpinumweiher
4. Blücherparkweiher
5. Clarenbachkanal
6. Decksteiner Weiher
7. Floraweiher
8. Obere und Untere Groov
9. Kalscheurer Weiher
10. Klettenparkweiher
11. Mülheimer Stadtgartenweiher
12. Rautenstrauchkanal
13. Stadtwaldweiher
14. Theodor-Heuss-Weiher
15. Volksgartenweiher

Abbildung 45: Lage der Parkweiher im Kölner Stadtgebiet.

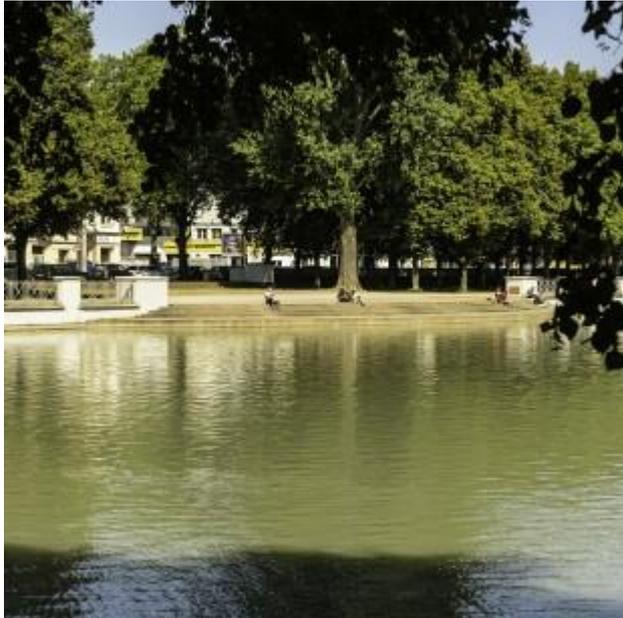
Angelegt wurde der Aachener Weiher in den 1920er Jahren. Er wird derzeit mit Grundwasser aus den Lindenthaler Kanälen - dem Rautenstrauchkanal und dem Clarenbachkanal - gespeist. Wegen der langen Fließzeit sowie der begrenzten Leistungsfähigkeit ist jedoch vorgesehen, die Wasserversorgung mit dem Bau eines neuen Grundwasserbrunnens auf einen Eigenbetrieb umzustellen.

Abbildung 47: Der Aachener Weiher.

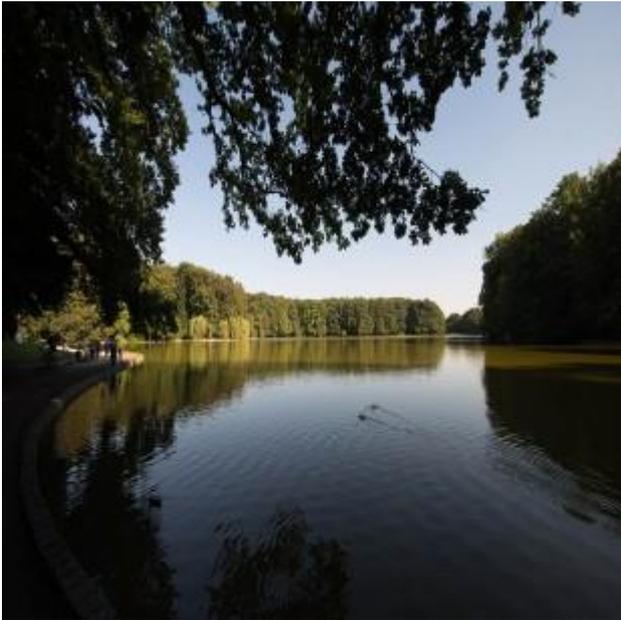
Abbildung 48: Der Adenauer Weiher.

Sein Wasser erhält der Weiher aus einem Schachtbrunnen im Bereich des nicht weit entfernt liegenden Landhauses Kuckuck. Die Brunnenstube ist jedoch stark sanierungsbedürftig und die Pumpentechnik ist veraltet. Aus wirtschaftlichen Gründen ist vorgesehen, direkt am Adenauer Weiher einen neuen Grundwasserbrunnen zu errichten.

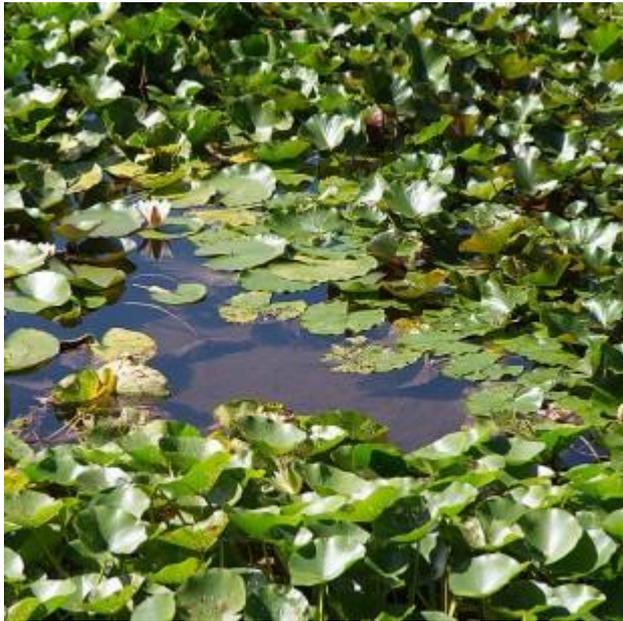
Benannt ist er nach der hinter dem Teich aufragenden, eigens angelegten Felsen- gruppe des Alpinums. Über deren homogen ausgebildete Felswand ergießt sich aus Natursteinblöcken ein künstlicher Wasserfall. Die Technik zur Umwälzung des kleinen und ökologisch sensiblen Parkweiher, der aufgrund der bemerkenswerten Bepflanzung als Sonderbiotop gilt, befindet sich im und in der Nähe des Gebirgsfelsens. Der Wasserfall versorgt den Weiher mit Sauerstoff. Wie der Flora-Weiher soll auch der

Alpinum Weiher künftig über eine Ringwasserleitung aus einem eigens angelegten Grundwasserbrunnen gespeist werden.

Abbildung 49: Der Alpinumweiher.

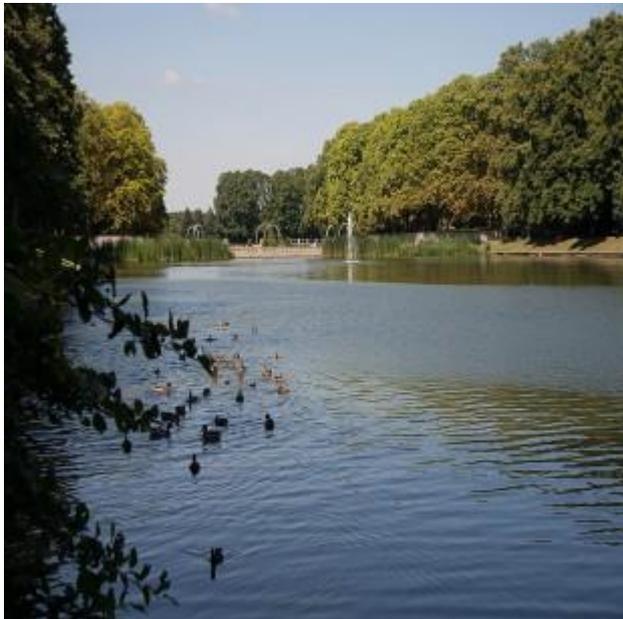
Die Schwimfontäne, die einst in der Mitte des Parkweihers plätscherte, ist mittlerweile stillgelegt. Um die Notbelüftung und Ausgasung des flachen Weihers bei Extremwetterlagen zu gewährleisten, wurde 2011 jedoch ein neuer Schaumsprudler installiert. Ferner wurde 2016 ein Grundwasserbrunnen zur Bespeisung des Parkweihers hergestellt.

Ufereinfassung und Sohle des Blücherparkweihers sind stark beschädigt und müssen saniert werden. Um diese Arbeiten durchführen zu können, wird der Blücherparkweiher vorab entschlammt.

Abbildung 50: Der Blücherparkweiher.

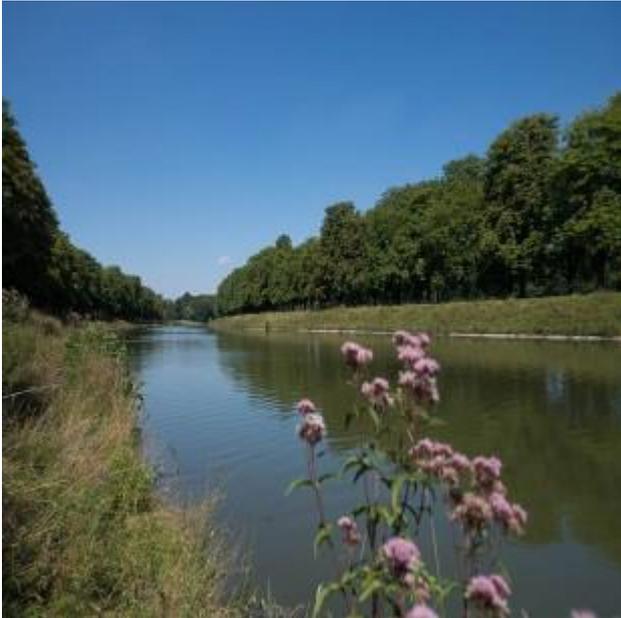
Abbildung 52: Der Decksteiner Weiher.

Der Untergrund des Weihers war ursprünglich durch 5 x 5 Meter große Betonplatten abgedichtet. Im Zweiten Weltkrieg wurden große Teile der Anlage zerstört, die Abdichtung erfolgte nunmehr mit Ton.

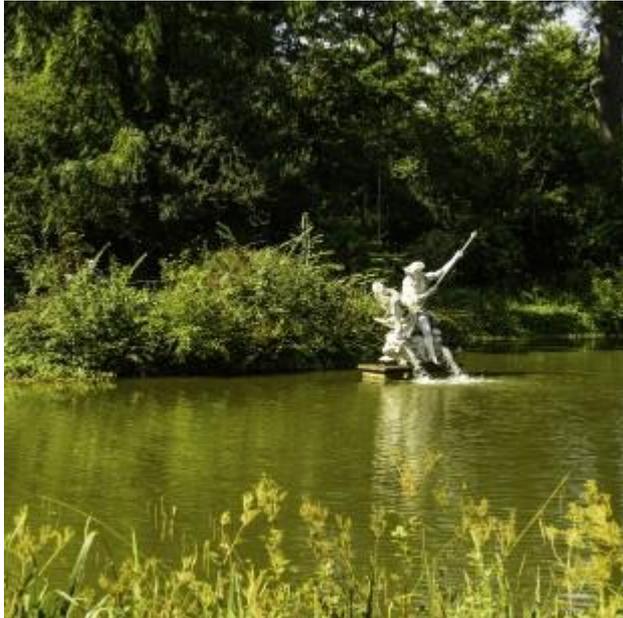
Unter der Statue befindet sich übrigens eine Umwälzpumpe, die durch einen Schaltkasten im Sockel gesteuert wird. Sowohl die Neptun-Statue als auch der Pumpensockel sind denkmalgeschützt. Wie beim benachbarten Alpinum Weiher soll die Wasserspeisung auch beim Floraweiher ab 2018 über eine Ringwasserleitung aus einem eigens angelegten Grundwasserbrunnen erfolgen.

Abbildung 53: Der Floraweiher.

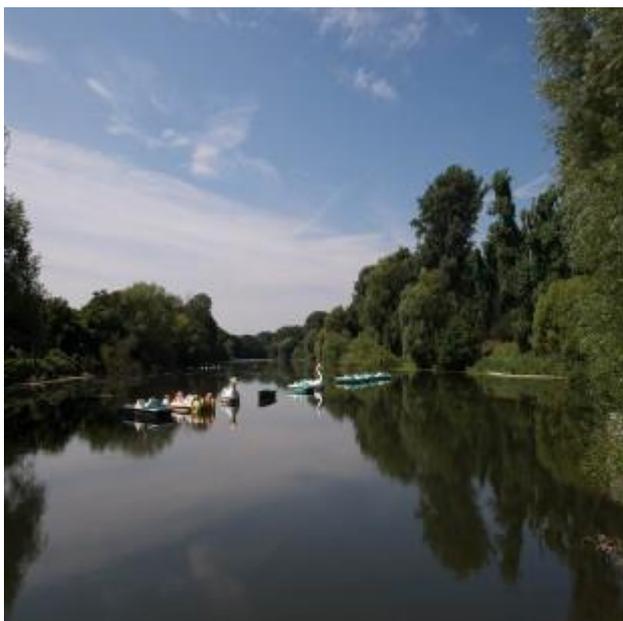
Der Name "Groov" leitet sich von dem Wort "grava" ab, welches so viel wie Sandbank oder Kies bedeutet. Eine Kiesbank ist es auch, die hier einen alten Rheinarm vom Fluss abtrennt und so die Entstehung des Geländes ermöglichte. Die Gewässer der Groov – die Obere und die Untere Groov – wurden Anfang der 1970er Jahre im Rahmen des Ausbaus der Freizeitanlage im Bereich einer Hochflutrinne des Rheins angelegt. Möglich wurde dies durch die Schaffung eines Damms und die Zufuhr von Grundwasser. Der Wasserzulauf erfolgt über einen Brunnen an der Oberen Groov, von wo das Wasser über ein Durchlassrohr zur Unteren Groov weiterfließt.

Eine Besonderheit der Oberen Groov ist ein Kranz von 16 Fontänen, die für die Belüftung und einen stabilen Sauerstoffgehalt sorgen und gleichzeitig die Ästhetik als Ausflugsziel steigern. Beide Gewässer sind ökologisch isolierte Auengewässer mit hohem Fischbestand.

Abbildung 54: Die Groov.

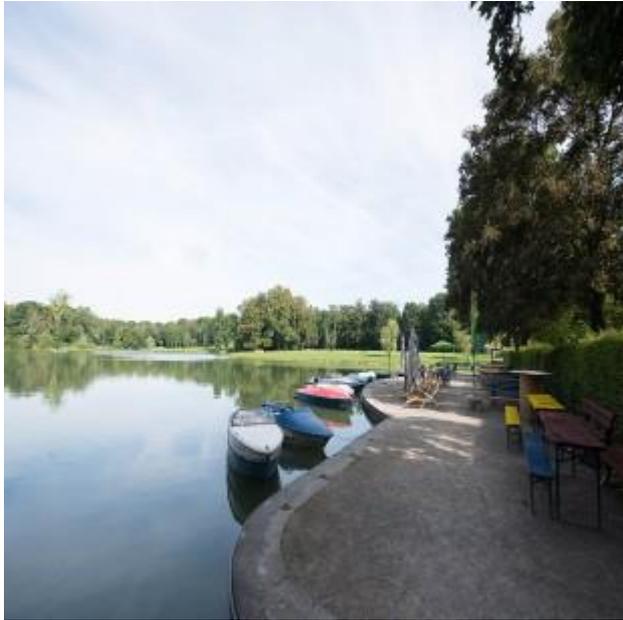
Abbildung 55: Der Kalscheurer Weiher.

Die Wasserversorgung des Kalscheurer Weihers wird von Leitungswasser auf Grundwasser umgestellt. Die defekte Solaranlage auf dem Weiher wird zurückgebaut.

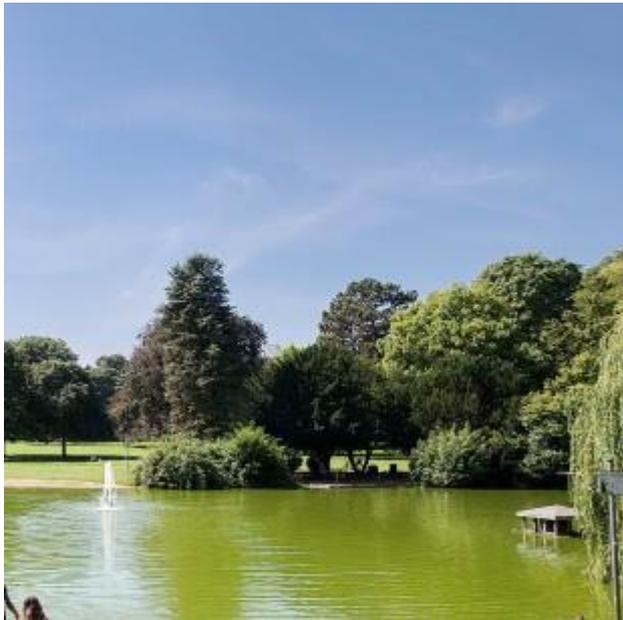
Da der Parkweiher mit den Jahren sowohl Schäden an der betonierten Sohle als auch eine zunehmend schlechtere Wasserqualität aufwies, wurde er 2013 umfassend saniert. Ein Grund hierfür war auch, dass durch eine Überfütterung der Wasservögel und sich zersetzende Brotreste dem Wasser Sauerstoff entzogen worden war. Das erhöhte vor allem bei höheren Temperaturen die Gefahr, dass das Gewässer umkippt. Um den Sauerstoffgehalt zu stabilisieren, wurden 2016 ein Schaumspudler und ein Grundwasserbrunnen installiert.

Abbildung 57: Der Mülheimer Stadtgartenweiher.

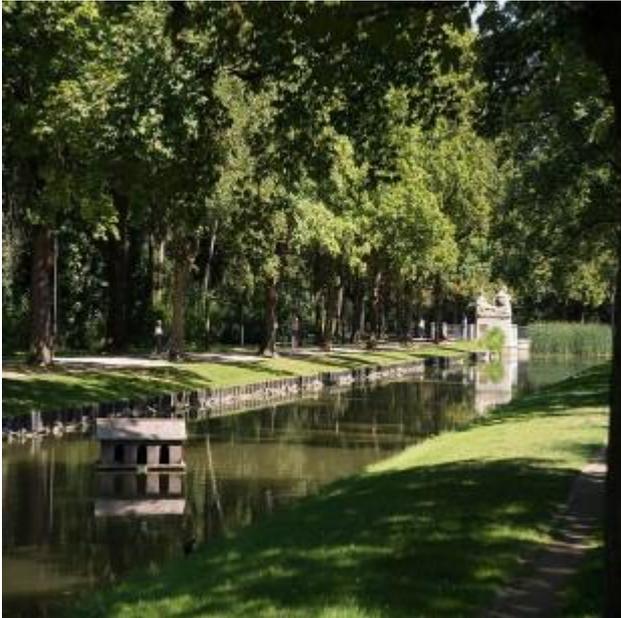
Sein Wasser bezieht der Kanal aus dem 2016 errichteten Grundwasserbrunnen in der Nähe der Landgrafenstraße. Vom Rautenstrauchkanal wird das Wasser über ein Rohr zum Clarenbachkanal und zum Aachener Weiher weitergeführt.

Abbildung 58: Der Rautenstrauchkanal.

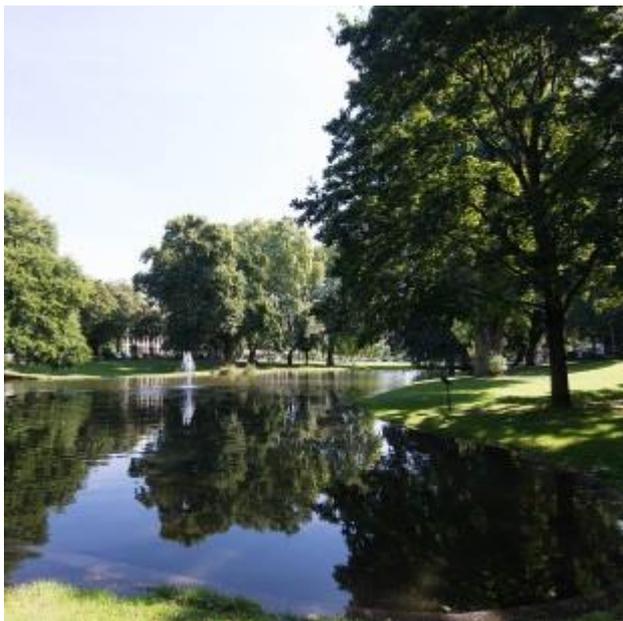
Die Speisung des Parkweihers erfolgte lange Zeit über Trinkwasser. 2016 wurde jedoch eine Umrüstung auf Grundwasserentnahme realisiert. Seither sprudelt im Teich auch eine Fontäne. Dabei handelt es sich um einen Schaumsprudler, der Sauerstoff in den Weiher pumpen und die Wasserqualität verbessern soll.

Abbildung 60: Der Theodor-Heuss-Weiher.

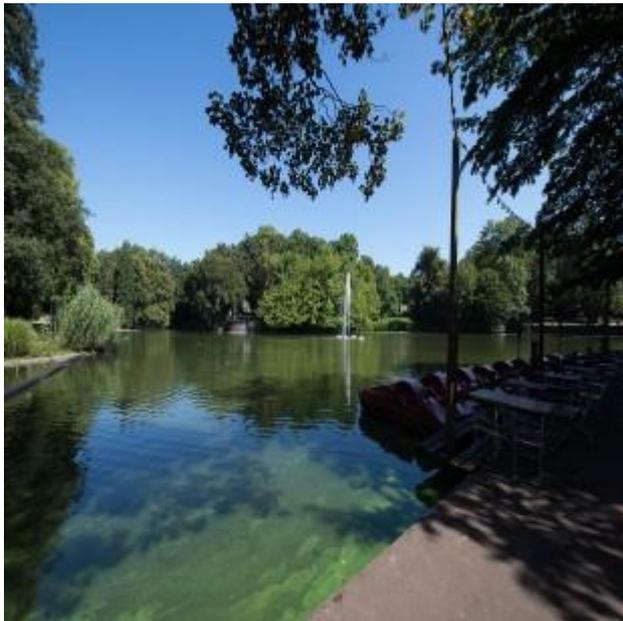
Der Weiher liegt etwas vertieft im Gelände, was auf eine ehemalige Rheinrinne zurückzuführen ist. Für die notwendige Belüftung sorgt eine Fontäne, die auf einer Schwimmkonstruktion befestigt ist. Gespeist wird er über einen erhöht liegenden Wasserfall, von wo das Grundwasser über ein Gerinne in den Weiher fließt.

Abbildung 61: Der Volksgartenweiher.
